# 2025년 화재 재현실험 연구보고서

강원특별자치도 소방본부  
GANGWON STATE FIRE HEADQUARTERS

## Comparative Study on Glass Destruction Patterns under Thermal, Impact, and Combined Conditions

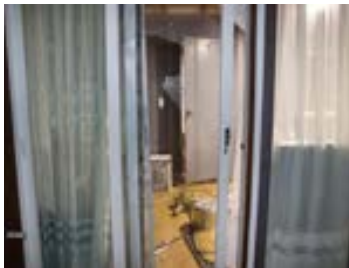
Fig. 1 Breakage pattern

유리의 파편은 내부에서의 충격으로 외부에서 다량 관찰되었으며, 파손된 지점에서 직선 형태의 방사형 균열이 퍼져 나가는 양상이 관찰된 점으로 보아 충격에 의한 파손으로 추정된다.

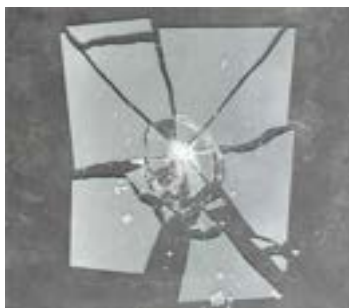
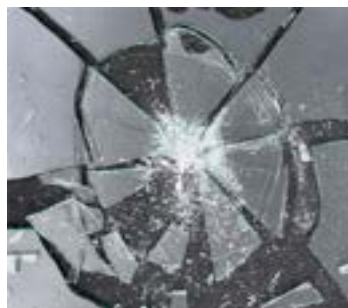
실험은 검은색 판 위에 유리를 올려놓고 망치를 사용하여 진행하였다. 일반 유리의 중앙부를 국소적으로 강하게 타격한 결과, 유리 중심에서 바깥 방향으로 직선 형태의 방사형 균열이 퍼져 나가는 양상이 관찰되었으며, 대부분의 파손 경계는 삼각형 형태를 띠었다. 또한, 충격 에너지가 주변으로 확산되면서 유리의 탄성 한계를 초과한 응력이 집중되어 충격 중심 주위에는 고리 모양의 곡선형 균열(동심원형 균열)도 발생하였다.

파손된 파편을 살펴본 결과, 중심부는 작고 날카로운 유리 조각들로 다수 분열되었으며, 외곽부는 상대적으로 크고 판상 형태의 파편으로 나뉘었다. 전체적으로 작은 조각의 비율은 낮고, 파편 가장자리는 예리한 형태를 보였다. 특히, 대부분의 파단된 유리 조각에서는 리플마크가 관찰되었다.

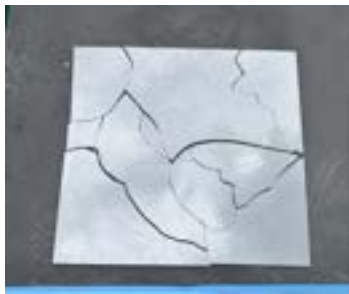
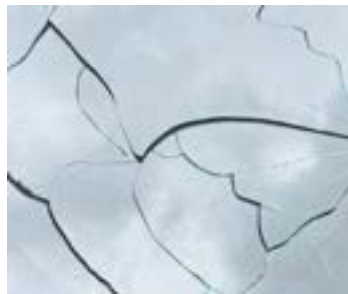
실험은 드럼통 위 석쇠에 유리를 올려놓고 번개탄을 사용하여 진행하였다. 일반 유리를 열에 노출시킨 결과 약 300℃에서 유리가 (e)처럼 파괴된 모습이 관찰되었다. 각 균열의 길이나 굴곡도는 일정하지 않으며 자연스러운 응력 분산 양상을 보여준다. 전체적으로 방사형 균열보다는 곡선형, 비정형 균열이 주를 이루며, 균열 끝이 유리 외곽까지 도달하지 않고 중간에서 멈춘 부분도 다수 존재하였다.

파손된 유리 파편은 대체로 크고 판상 형태를 유지하고 있으며, 작고 날카로운 파편은 거의 발생하지 않았다. 이는 충격에 의한 파손과 달리, 열로 인한 점진적인 응력 누적과 파괴가 이루어진 전형적인 특성으로 보인다. 또한 파단면에서는 리플마크가 관찰되지 않았다.

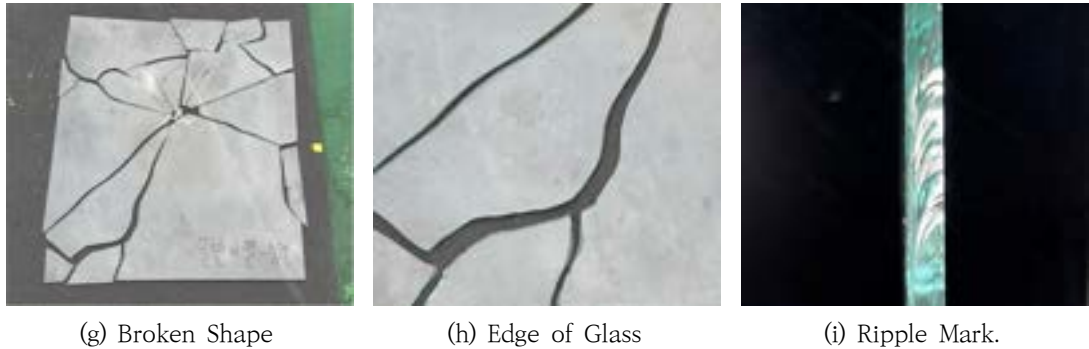
Fig. 12 Combined Heat and Impact Test on Float Glass

실험은 드럼통 위 석쇠에 유리를 올려놓고 약 240℃로 20초 정도 가열 후 망치를 사용하여 진행하였다. 일반 유리에 열을 가한 상태에서 추가로 국소적인 충격을 가하자, 중심부에는 충격으로 발생한 방사형 균열이 뚜렷하게 형성되었고, 균열은 중심에서 외곽 방향으로 비교적 직선적이며 날카롭게 뻗어 나갔다.

그러나 단순 충격 파손과 달리, 열응력에 의해 이미 내부 응력 상태가 불균일하게 형성된 상태에서 충격이 가해져 일부 균열은 비정형적이며 비대칭적인 곡선 형태가 관찰되었다. 또한 파편의 크기와 형태도 복합적이다.

중심부에는 작고 날카로운 파편이 집중되었고, 외곽부에는 판상 파편이 혼재되어 있다. 이처럼 열과 충격이 복합적으로 작용한 경우, 파손 양상은 단일 충격이나 단일 열응력과는 달리 방사형 균열과 곡선형 균열이 혼합되어 나타나며, 파편의 형태도 이질적이고, 균열 끝이 유리 외곽까지 도달하지 않고 중간에서 멈춘 부분도 다수 존재하였다. 그리고 타격 지점과 가까운 일부 파단된 유리 조각에서는 리플마크가 관찰되었다.

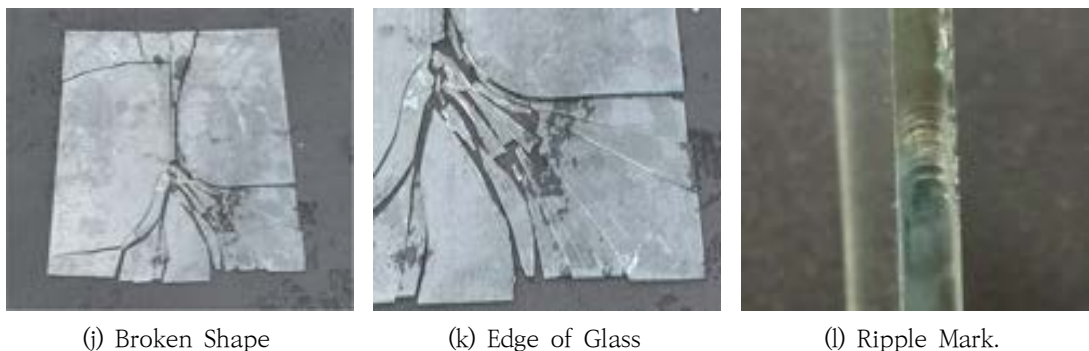
Fig. 13 Combined Heat and Water-Cooling Test on Float Glass

균열은 한 방향으로 집중된 다수의 좁고 긴 균열선이 형성되었고, 일부는 평평하고 일정한 간격의 직선 형태로 확산되었다.

균열은 주로 한쪽 방향(우하단 방향)으로 치우쳐 발달하였으며, 이는 열이 가해진 상태에서 국소적으로 냉각이 이루어진 비대칭적 응력 해소 양상으로 해석된다. 특히 중심부는 응력 집중에 따라 짧은 시간 안에 파단이 발생했으며, 균열 방향이 서로 병렬적으로 정렬된 형태를 보여 단순 열 파손이나 충격 파손과는 다른 특성을 나타냈다. 파편은 전체적으로 얇고 길쭉한 형태가 많았으며, 균열선 사이의 파단면은 일정한 방향성을 유지하고 있어, 열응력과 급랭에 의한 기계적 수축응력의 복합 작용을 강하게 시사한다. 또한 파단면에서는 리플마크가 뚜렷하게 나타나기보다는, 약하게 관찰되었다.

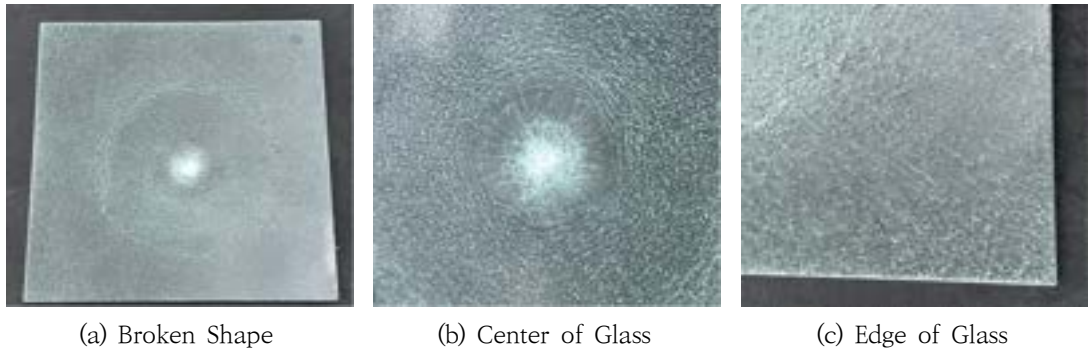
Fig. 14 Impact Test on General Glass Laminated Glass

실험은 검은색 판 위에 유리를 올려놓고 망치를 사용하여 진행하였다. 접합유리의 중심부에 강한 외부 충격을 가하자, 충격점 중심으로부터 미세한 방사형 균열과 동심원형 균열이 매우 촘촘하게 형성되었으며, 전체적으로 유리가 거미줄(crack web) 형태로 균열되었다. 파손된 유리는 파편이 분리되지 않고 접합층(PVB 필름 등)에 의해 제자리를 유지하고 있으며, 이는 접합유리의 구조적 특성을 반영한다. 균열 양상은 중심 타격점에서 매우 세밀한 균열들이 밀도 높게 확산되었고, 외곽으로 갈수록 균열의 간격은 조금씩 넓어지며 완만한 균열 확산 패턴을 보인다. 이는 충격에 의한 급격한 응력 전달이 접합층을 통해 에너지 흡수 및 분산되면서 표면 유리층만 균열되고 전면 비산은 억제된 형태이다.

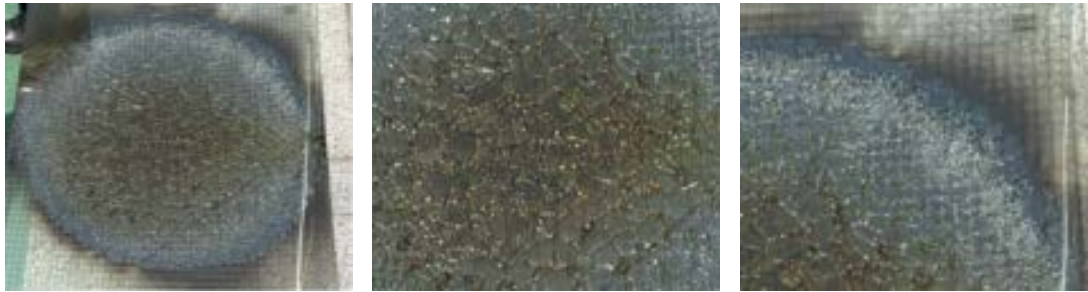
실험은 드럼통 위 석쇠에 접합유리를 올려놓고 번개탄을 사용하여 진행하였다. 접합유리를 약 550℃ 고온에 장시간 노출한 결과, 유리 자체의 구조적 파손보다는 내부 접합 필름(PVB)의 열적 손상이 주로 발생하였다. 중심부에서는 고온의 복사열 또는 직접 화염의 영향을 받은 것으로 추정되는 원형의 반투명 변화 영역이 형성되어 있으며, 이 부위는 접합층이 열에 의해 팽창하거나 끊으면서 생성된 기포 및 변색 현상이 특징적으로 관찰된다.

특히 중심부로부터 외곽으로 확산되는 불규칙한 굴절광 패턴과 기포형 흔적들은 접합 필름 내부의 열팽창, 수분 증기화, 점착제 층의 열분해 반응 등을 시사한다. 이러한 형태는 일반적인 균열 중심의 파손과는 명확히 구별되며, 유리 파면은 온전하게 유지되고 있음에도 불구하고 내부에서만 변화가 진행된 비구조적 열 손상 양상이다. 또한, 가장자리를 따라 관찰되는 일부 백탁화 영역과 동심원상 열착 흔적은 고온이 장시간 작용하면서 필름층 내 수분 및 유기 성분이 열화되어 형성된 것으로 보인다.

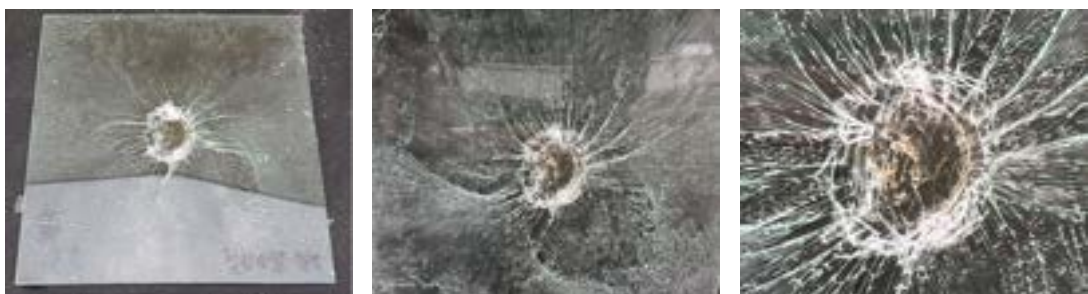
실험은 드럼통 위 석쇠에 접합유리를 올려놓고 약 440℃로 20초 정도 가열 후 망치를 사용하여 진행하였다. 중심 타격점에는 직경이 큰 중심 파괴 영역이 형성되어 있다. 타격점을 중심으로 방사형 균열이 매우 정밀하고 밀도 높게 형성되었으며, 유리층 전체에 걸쳐 균일하게 퍼져 있는 균열망은 접합유리의 두 겹 유리가 모두 손상되었음을 보여준다. 특히 중심부에는 열의 영향으로 내부 필름(PVB)의 변색 및 탁화 현상이 동반되어 있으며, 이는 단순 충격만으로는 설명되기 어려운 열화 반응의 흔적이다. 중심부에서 발생한 방사형 균열은 열에 의해 유리 내 응력이 불균일하게 분포된 상태에서 전파되었기 때문에, 일부 구간에서는 비정형적으로 휘어진 균열도 함께 관찰된다. 또한, 유리 파편은 비산되지 않고 접합층에 의해 고정된 채 잔존하고 있으며, 이는 접합유리의 구조적 특성과 함께 충격 이후에도 비산 억제 기능이 유지되었음을 시사한다.

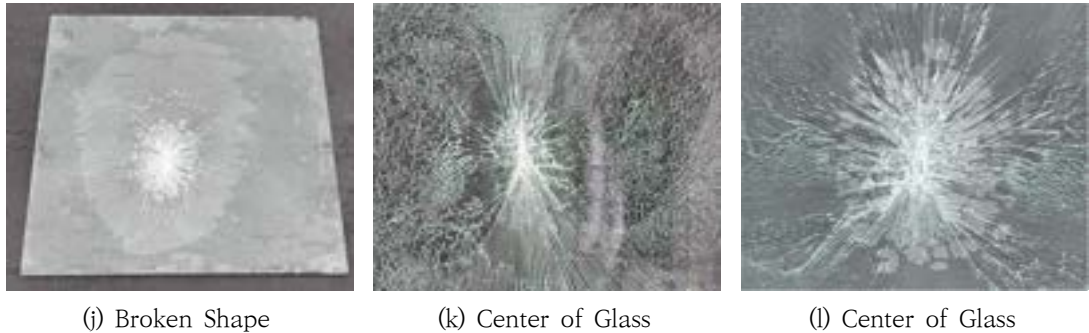
Fig. 17 Combined Heat and Water-Cooling Test on Laminated Glass

접합유리를 고온에 노출시킨 상태에서 소화수(찬물)가 급격히 접촉되자, 급격한 온도 차에 의해 유리 중앙부에는 백색의 원형 응력 중심부와 방사형 미세 균열망이 형성되었으며, 전반적으로 열과 급랭이 복합적으로 작용한 전형적인 파손 양상을 보여준다. 특히 중심부는 고온에 의한 필름의 팽창과 소화수에 의한 급속 냉각이 동시에 작용하며 유리 표면과 내부 필름층(PVB 등)의 박리, 기포 형성, 백탁화 등이 동반되었다.

방사형 균열은 유리층 전체에 걸쳐 정밀하게 퍼져 있으며, 일부 균열은 중심으로부터 곡선형으로 퍼지며 소화수의 흐름 방향과 일치하는 경향을 보인다. 또한 균열 간의 간격이 촘촘하고 방향성이 분명하여, 단순 열파손에서 나타나는 곡선·불규칙 균열과는 다르게, 급속 냉각에 따른 급격한 수축 응력에 의해 유리층이 파괴되었음을 시사한다. 유리 파편은 비산되지 않고 접합층에 고정되어 있다.

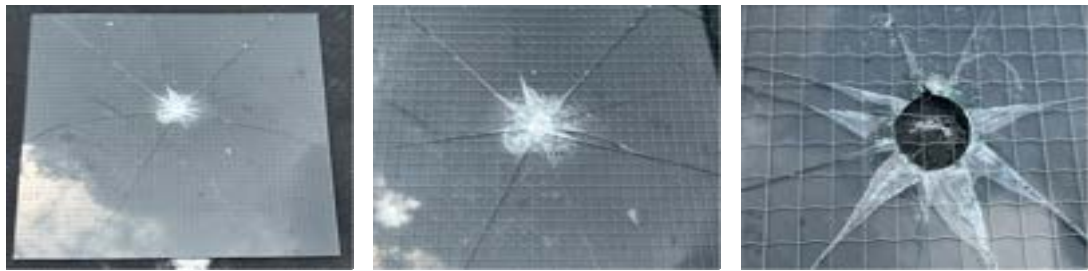
실험은 검은색 판 위에 유리를 올려놓고 망치를 사용하여 진행하였다. 망입유리 중앙부에 강한 외부 충격이 가해짐에 따라, 충격점을 중심으로 방사형 균열이 다수 발생하였으며, 균열은 유리판 외곽까지 길게 연장되었다.

충격 중심부에는 백색의 파괴된 유리 입자와 분말 형태의 파편이 관찰되며, 균열이 철망(와이어)을 따라 억제되거나 편향되는 경향도 함께 나타났다. 충격점 주변은 일정한 각도를 이루며 뿔은 다수의 선형 균열이 형성되어 있으며, 강한 충격에 의해 중심부 일부 유리 조각은 탈락, 뚫린 구멍 형태로 관찰된다.

다만 철망 구조가 잔존 유리의 지지대를 형성하며, 전체적인 파편의 이탈이나 비산은 억제되어 있다. 근접 촬영에서 확인된 바와 같이, 철망은 일부 끊어졌거나 늘어났지만 여전히 구조체 내에 남아 있으며, 이로 인해 파손된 유리 조각들이 하나의 연속된 면을 이루며 잔존하는 모습이 관찰되었다.

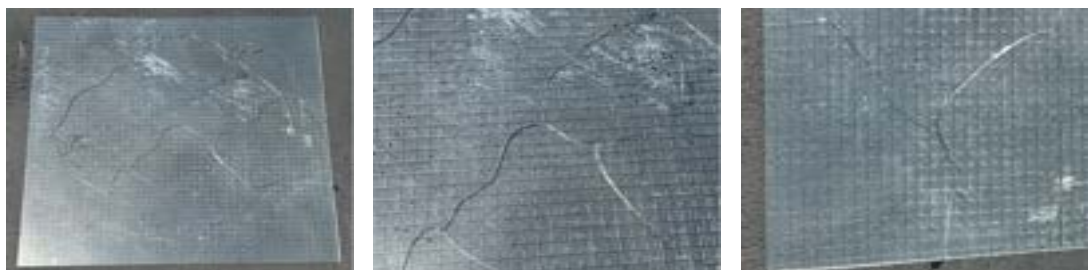
실험은 드럼통 위 석쇠에 망입유리를 올려놓고 번개탄을 사용하여 진행하였다. 망입유리를 약 650℃ 이상의 고온 환경에 노출한 결과, 유리 내부에 비정형적이고 곡선 형태의 균열이 다수 발생하였다. 균열은 급격한 방사형 형태를 보이지 않고, 전체적으로 완만한 곡선 또는 S자형에 가까운 경로로 퍼져 있으며, 이는 열에 의한 파괴 특유의 점진적이고 국부적인 응력 해소 양상을 반영한다.

균열은 철망을 따라 형성되지 않고, 철망 구조를 가로지르며 형성되어 있으며, 일부 균열은 철망에서 멈추거나 방향을 바꾸는 등 응력 확산이 철망에 의해 제한되는 현상도 확인된다.

파편의 이탈이나 비산은 발생하지 않았으며, 유리는 구조적으로 유지된 채 미세한 균열만 진행된 상태로 보인다.

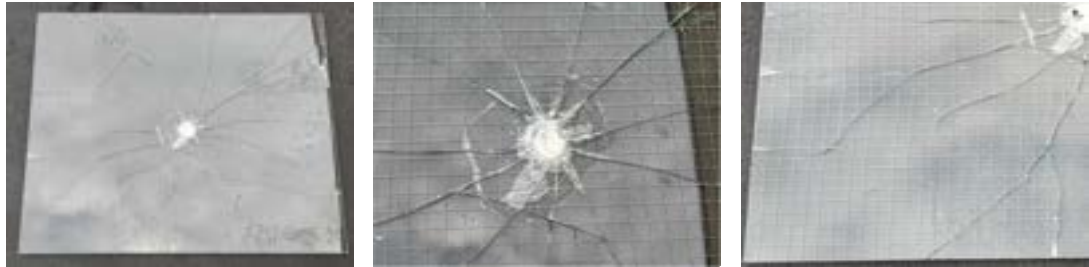
실험은 드럼통 위 석쇠에 망입유리를 올려놓고 약 520℃로 20초 정도 가열 후 망치를 사용하여 진행하였다. 중심부 충격점에는 백색의 분말 파편과 균열 집중 지점이 형성되어 있으며, 선명한 방사형 균열이 철망을 가로질러 유리 외곽까지 뻗어 나갔다. 일반적인 충격에 의한 균열보다 방사선 균열의 수가 더 많고, 일부 곡선적 또는 비대칭적인 경향이 관찰되었다. 또한, 일부 균열은 철망에

의해 진행이 지연되거나 굴절되어, 철망 구조가 응력 해소 경로에 간섭한 흔적도 명확히 관찰된다. 중심부 유리는 부분적으로 파단되어 파편이 탈락하려는 양상을 보이지만, 철망 구조에 의해 파편의 이탈은 제한되고 있으며, 이는 망입유리의 비산 방지 기능이 여전히 작동하고 있음을 보여준다. 균열 주변부에서는 열에 의해 백탁화된 영역이나 필름 내부의 열착 흔적이 일부 관찰되었다.

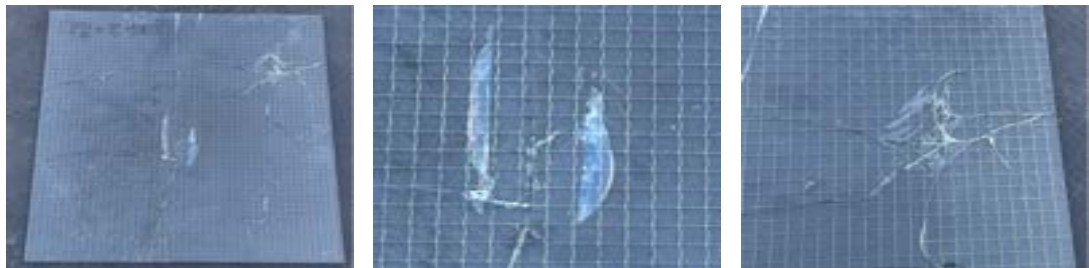
실험은 드럼통 위 석쇠에 망입유리를 올려놓고 약 520℃로 20초 정도 가열 후 관창(소화수)을 사용하여 진행하였다. 망입유리를 고온에 노출시킨 상태에서 소화수(찬물)가 급격히 접촉되자, 급격한 온도 차에 의해 열이 집중된 하부 우측 지점을 중심으로 방사형 균열이 형성되었으며, 균열은 유리판 전체로 불규칙하게 확산되었다.

주요 균열 지점에서는 무지갯빛 간섭무늬 및 백화 현상이 관찰되었고, 급속 냉각에 의한 파괴 특성이 뚜렷하게 드러났다. 균열은 철망을 따라 진행되거나 그에 의해 굴절되었으며, 일부 철망 교차 지점에서는 유리의 미세한 박리와 파편화 현상이 동반되었다. 중심부 균열 부근에는 깃털형 또는 터짐형 크랙 패턴이 나타났고, 국부적인 유리 표면 손상이 눈에 띄게 확인되었다. 철망 구조는 여전히 유리 내부에 잔존하며 파손된 유리 조각을 지지하고 있어 전체적인 파편의 이탈이나 비산은 억제된 상태로 유지되었다.

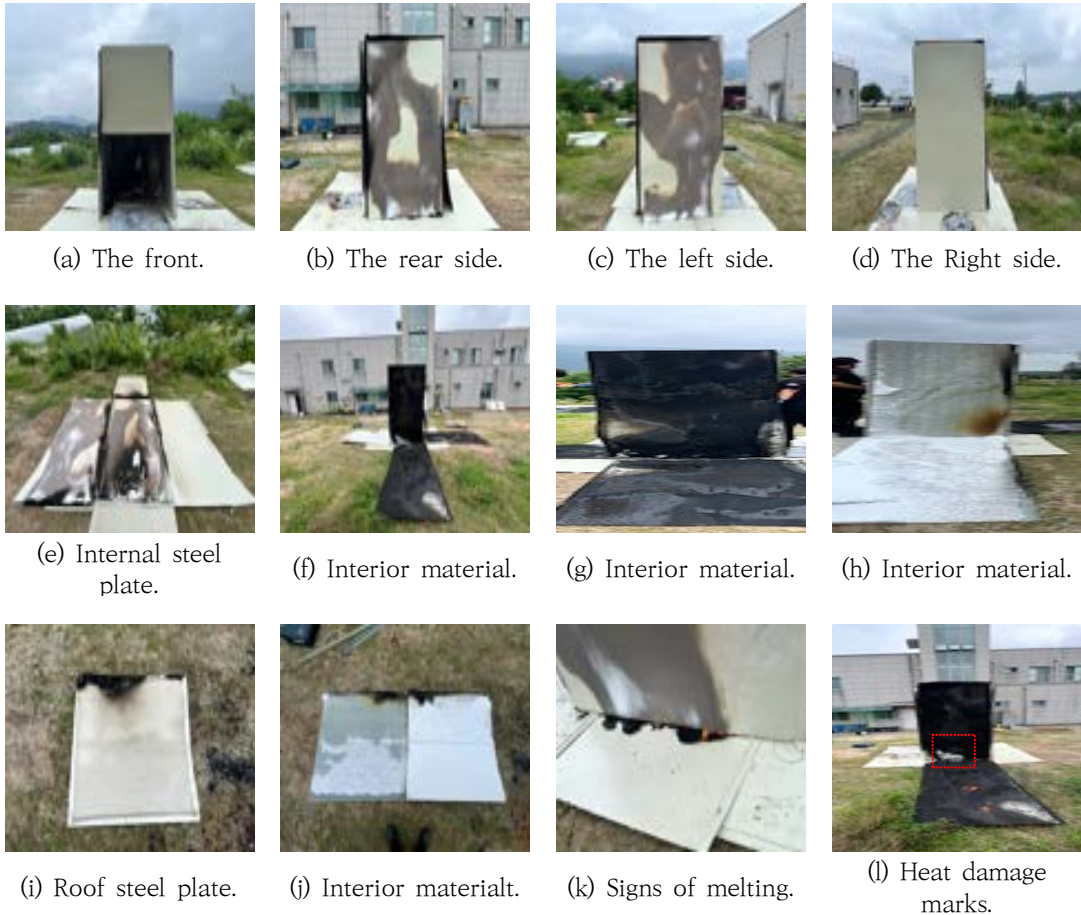
Fig. 32 The results of the third experiment.

시점에서 중단되었으나 철판과 철판 사이 내부 공간에 남아 있던 접착제가 지속적으로 연소하면서 하부에서 상부로 확산되는 양상이 나타났다. 특히 우측 내장재는 용융되었으나 외부 철판은 상대적으로 연소 흔적이 미미하거나 식별되지 않았으며 외부 철판에 뚜렷한 연소 흔적이 없었음에도 불구하고 내부 내장재는 용융 상태를 보이는 것으로 보아 연소가 주로 내부에서 진행되었음을 알 수 있다. 또한 접합부 철판에서는 하부에서 상부로 다시 연소가 시작된 흔적과 함께 접합부 중앙부에는 비교적 약한 연소 흔적이 관찰되는 특이점이 있었으며 최초 발화 지점인 철판 내부 중앙에 가연물과 접촉된 부위에서 국소적으로 강한 수열흔이 식별되었다.

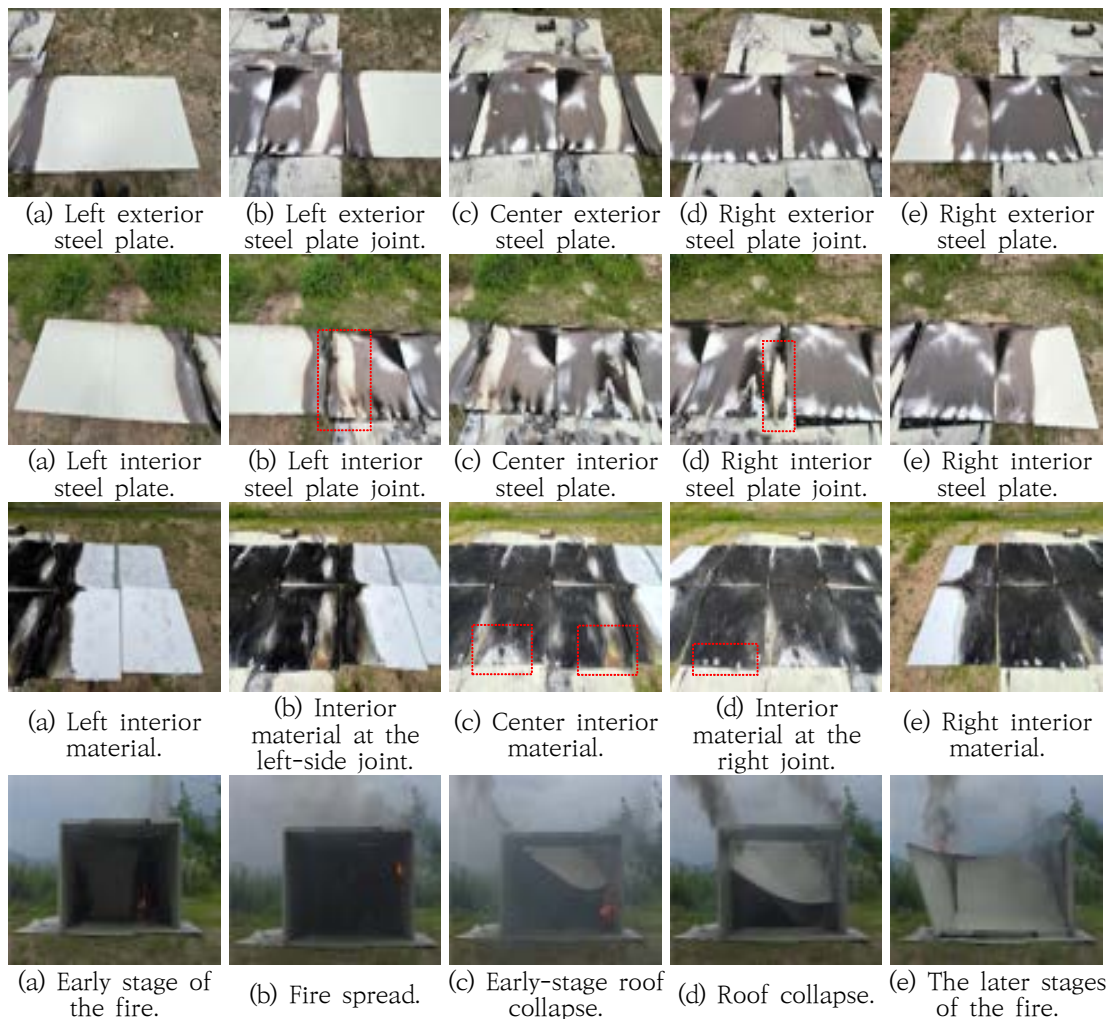
Fig. 33 Results of the fourth experiment.

연소 과정 중 A, B 지점 방향의 지붕이 먼저 붕괴되었으며 이는 해당 부위에 상대적으로 많은 양의 가연물이 배치되어 초기 연소가 활발히 진행되었고 이로 인해 내장재 연소에 따른 구조체의 안정성 저하로 지붕의 하중을 견디지 못해 붕괴된 것으로 분석된다. 이로 인해 열기와 연기가 좌측 접합부 상부로 집중되었고(Fig. 33 (c) Early-stage roof collapse.) 연소가 접합부를 따라 확대되면서 최종적으로 전체 지붕이 붕괴되었다. 철판의 전체적인 연소 양상은 상부와 하부 여러 지점에서 강한 수열흔이 다수 식별되었으며 철판 내부에서는 A 지점에서 국부적으로 뚜렷한 수열흔이 나타나 발화지점으로 특정할 수 있는 단서가 확인되었다. 내장재의 연소 또한 가연물이 집중된 우측에서 더 강하게 나타나 연소의 집중성과 방향성을 뒷받침하였다.

지붕의 연소 양상은 가연물이 위치한 지점과 접합부를 중심으로 강한 수열흔이 관찰되었으며 이는 해당 부위에서 연소가 집중적으로 발생하였음을 알 수 있다. 또한 실험 세트 내부에서 발생한 열기와 연기가 접합부 모서리를 통해 배출되었으며 접합부가 연기 및 열기의 주요 유출 경로로 작용하였음을 의미한다. 특히 최초 발화지점 상부와 접합부에서 국부적으로 강한 수열흔이 식별되어 발화지점과 연소 경로의 추정에 활용이 가능하다.

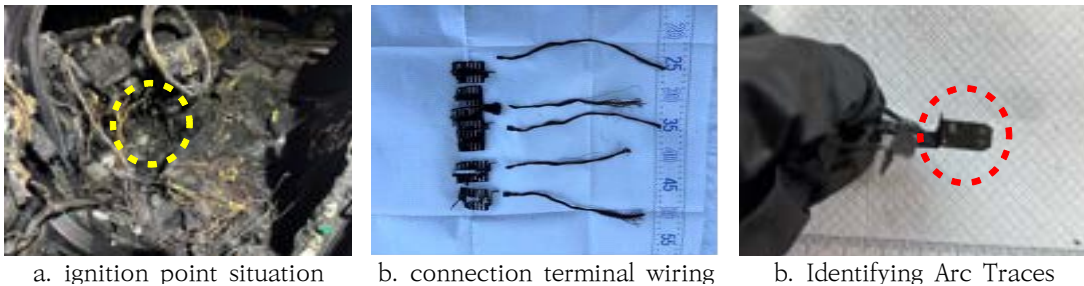
Fig. 5 Fire Case 2

발화지점은 화재 초기 운전자가 목격한 운전석 하부 우측 부분으로 한정되며, 발화지점에서 전기식 보조 히터(PTC)의 커넥터 및 전선을 발견되었으며 해당 차량은 커넥터의 내구성 부족으로 화재 가능성이 있는 리콜 조치 대상으로 입고되어 수리한 이력이 없으며 이 부위에서 아크 흔이 식별되는바, 접촉 불량에 의해 접촉저항이 증가하여 줄열에 의해 발화된 제품 결함에 의해 발화된 화재로 추정되며, 관련 사진은 <Fig. 5>를 참고 바란다.

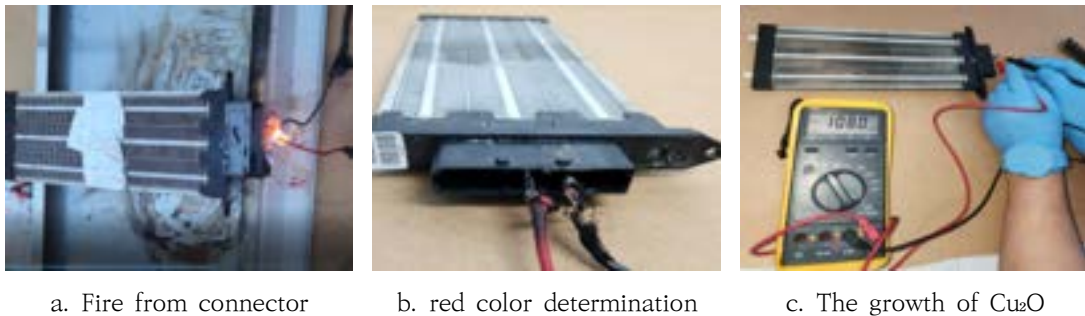
Fig. 13 Identification of suboxidation by induction of defective contact at connector terminals

또한, 증식 부위에서 적자색 결정이 식별되어 히팅건(최고온도 600℃)으로 온도를 높여 가며 저항값을 측정하면, 저항이 108Ω에서 4.4Ω까지 내려가는 것으로 보아 커넥터 접속 단자에 아산화동이 생성, 증식(N형 반도체 성질)됨을 확인할 수 있었으며 커넥터 접속 단자 증식 부위를 열화상 카메라로 관찰한 결과를 <Fig. 13>, <Fig. 14>에 나타내었다.

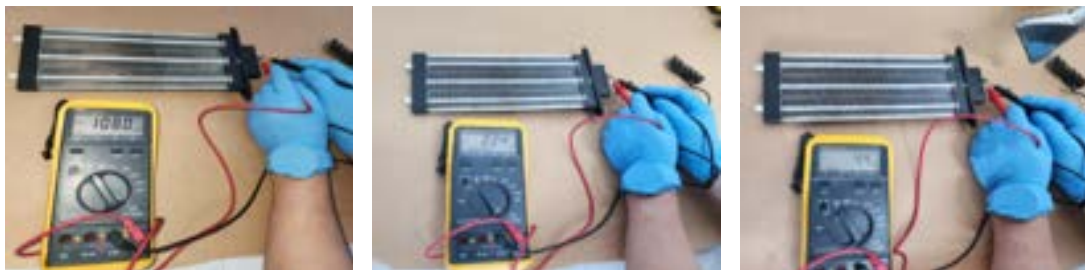
Fig. 14 Measurement of resistance with increasing temperature(108Ω ▶ 22.4Ω ▶ 4.4Ω)

발화 이전 PTC 커넥터 접속 단자의 상온(23.6℃)에서의 최초 저항값은 0.8Ω이며 발화 이후 커넥터 접속 단자의 저항값은 108Ω으로 높게 측정되었다.

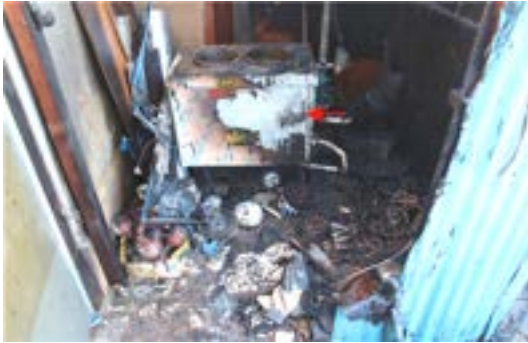
Fig. 3 A Place of Fire

발화지점은 연탄보일러 앞 우측 바닥 부분으로 추정되며, 관계자가 번개탄에 착화를 시도하다 불이 붙지 않아 보일러실 바닥에 번개탄을 방치 해두고 외출하였다는 진술과 현장에서 연탄 보일러 자체의 기기적 결함, 연탄의 과열, 전기적 요인 등 타 발화요인은 식별되지 않는 것으로 보아 관계자가 불이 붙지 않았다고 생각하고 방치해둔 번개탄의 불꽃이 살아나며 화재가 발생한 것으로 추정되었다.

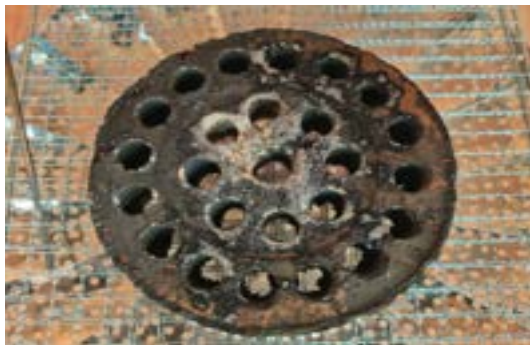
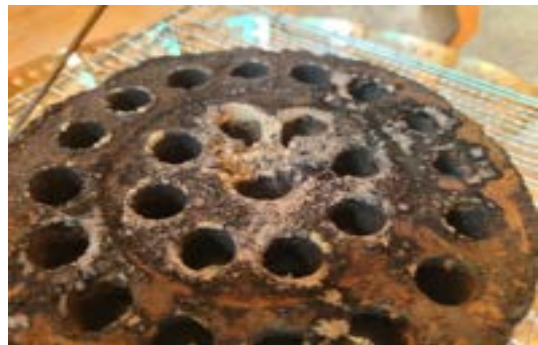
Fig 37., Fig 38. 은 동일한 번개탄에 약 4회 점화를 시도하였으나 실패한 사례이며, 관계자가 이러한 행동을 반복할 경우 이번 실험의 실패 사례와는 다르게 불씨가 되살아나 화재로 이어질 가능성이 충분할 것으로 보인다.

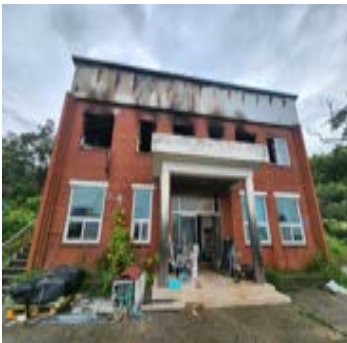
Fig. 7 Site overview

발화지점은 보일러실 출입문 벽체 우측 하부로 추정되며, 발화 원인은 지붕의 천공에 의해 가공 인입선이 손상되어 지붕 및 벽체로 누전된 전기가 보일러실 벽면(샌드위치패널) 접지 지점 주변의 연탄 가루 등과 접촉되어 발화된 전기적(누전) 요인에 의한 화재로 추정됨.

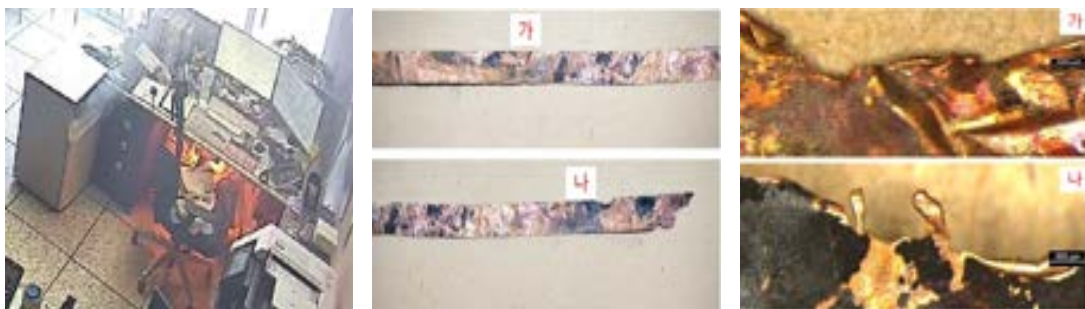
국립과학수사연구원의 감정 결과에 따르면, 파티션 히터 내부 동박배선에서 1차 단락흔이 식별되었고, 해당 부위는 복사열 차단 환경에 장시간 노출되어 있었다. 특히 제품 손상의 가능성, 온도제어 센서의 오작동 가능성, 장시간 통전 상태, 가연성 피복물(무릎 담요)의 덮개 상태 등이 중첩되어 히터 내부의 열 축적 조건이 충분히 형성되었을 것으로 판단된다. 이에 따라 파티션 히터의 동박배선에서 원인을 알 수 없는 단락에 의해 착화된 후 인접 가연물에 연소 확대된 화재로 추정되었다. 관련 사진은 <Fig. 10>를 참고하기 바란다.

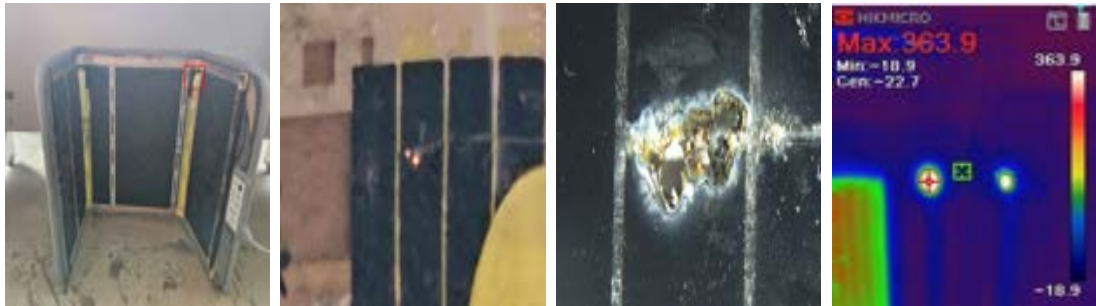
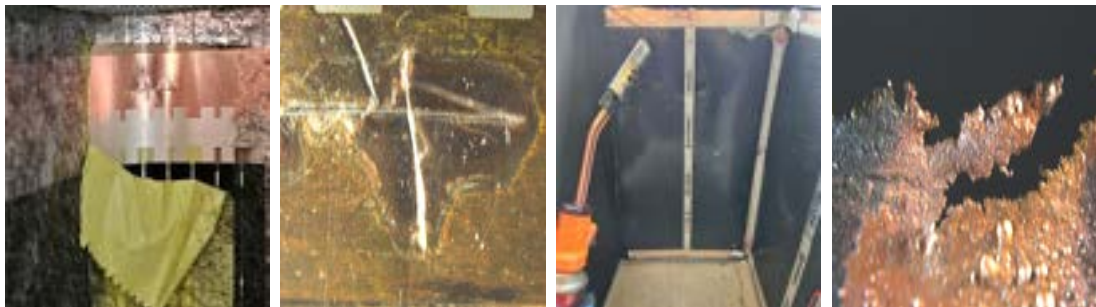
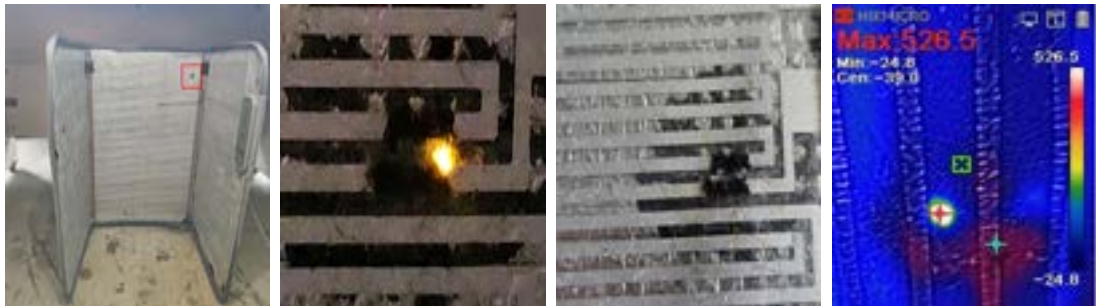
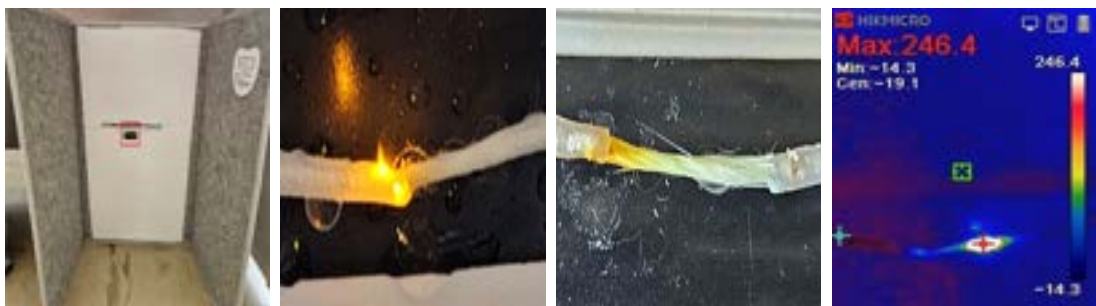
해당 부위의 최고 온도는 246℃로 측정되었으며, A사 및 B사 제품에 비해 다소 낮은 수준이지만, 국부 발열 및 스파크 현상은 뚜렷하게 나타났다. 실험 사진, 온도 변화는 <Fig. 25~29>를 참고하기 바란다.

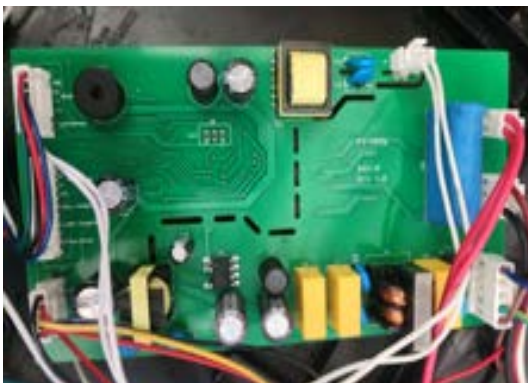
Fig. 11 Condition of the PCA board

본 실험에서 확인된 전조 신호를 종합하면, 응축수 발생 빈도는 7/10, 전기부품 인접 수분 도달 정도는 5/10, 단기 발화 위험도는 3/10으로 평가되었다. 이는 IEC 60068-2-78(고온·고습 환경 시험)과 IEC 60112(절연 재료 트래킹 저항 시험)에서 규정한 바와 같이, 전기부품이 장기간 고습 상태에 노출될 경우 절연 성능이 저하되고 트래킹 현상 발생 가능성이 증가한다는 점과 일치한다. 따라서 단기 운전에서는 전기적 안전성이 유지되더라도, 장기 운전 환경에서는 결로가 누적되어 전기적 결함으로 이어질 수 있다.
