# 2025년 화재 재현실험 연구보고서

강원특별자치도 소방본부  
GANGWON STATE FIRE HEADQUARTERS

## Comparative Study on Glass Destruction Patterns under Thermal, Impact, and Combined Conditions

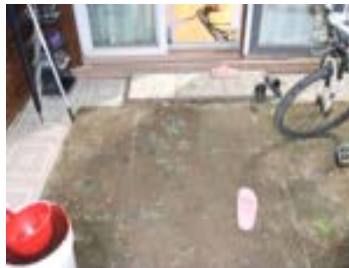
Fig. 2 Breakage pattern

유리의 파편은 내부에서의 충격으로 외부에서 다량 관찰되었으며, 파손된 지점에서 직선 형태의 방사형 균열이 퍼져 나가는 양상이 관찰된 점으로 보아 충격에 의한 파손으로 추정된다.

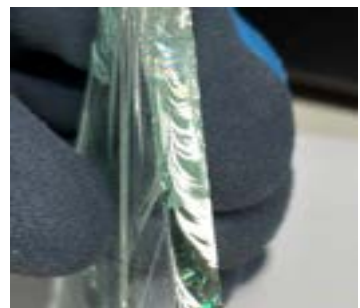
(c) Ripple Mark.

실험은 검은색 판 위에 유리를 올려놓고 망치를 사용하여 진행하였다. 일반 유리의 중앙부를 국소적으로 강하게 타격한 결과, 유리 중심에서 바깥 방향으로 직선 형태의 방사형 균열이 퍼져 나가는 양상이 관찰되었으며, 대부분의 파손 경계는 삼각형 형태를 띠었다. 또한, 충격 에너지가 주변으로 확산되면서 유리의 탄성 한계를 초과한 응력이 집중되어 충격 중심 주위에는 고리 모양의 곡선형 균열(동심원형 균열)도 발생하였다.

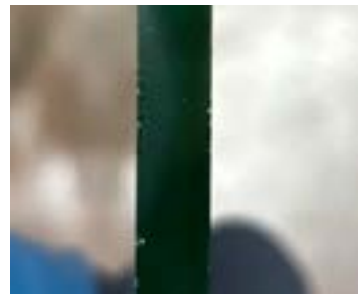
(f) Ripple Mark.

실험은 드럼통 위 석쇠에 유리를 올려놓고 번개탄을 사용하여 진행하였다. 일반 유리를 열에 노출시킨 결과 약 300℃에서 유리가 (e)처럼 파괴된 모습이 관찰되었다. 각 균열의 길이나 굴곡도는 일정하지 않으며 자연스러운 응력 분산 양상을 보여준다. 전체적으로 방사형 균열보다는 곡선형, 비정형 균열이 주를 이루며, 균열 끝이 유리 외곽까지 도달하지 않고 중간에서 멈춘 부분도 다수 존재하였다.

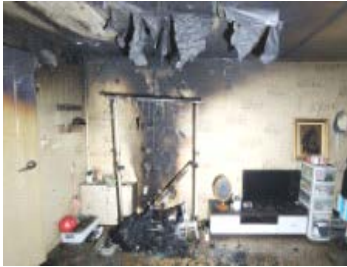
Fig. 2 Ignition point.

이와 같은 사례처럼, 발화지점의 추정 위치가 두 곳 이상으로 식별될 수 있으며, 이는 환기 조건에 따라 연소의 진행 양상과 피해 정도가 다르게 나타날 때 발생할 수 있다. 이러한 특성은 화재조사관이 발화지점을 판정하는 과정에서 혼란을 초래할 수 있는 요인으로 작용한다.

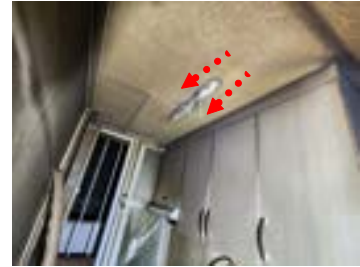
Fig. 4 Directionality of Combustion.

강한 탄화 흔적이 식별되었다. 해당 부위는 개구부가 존재하는 위치였으며 Fig. 4에 보이는 것처럼 연소 방향이 개구부를 향하고 있는 양상이 확인되었다.

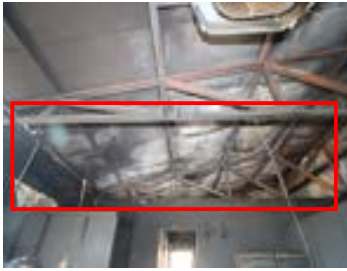
Fig. 5 Attic space.

조사 결과 Fig. 5와 같은 지붕 구조물로 인해 화장실 및 주방의 천장 상부의 공간이 개구부로서 역할을 하면서 환기 조건이 형성되었고 남자 화장실 천장부에서 발생한 화재가 상부 공간을 통해 연소 확대되며 주방에도 큰 피해를 주었다. 이 사례와 같이 환기 조건에 의해 발화지점 추정부가 다수 존재할 수 있다는 것을 알 수 있다.

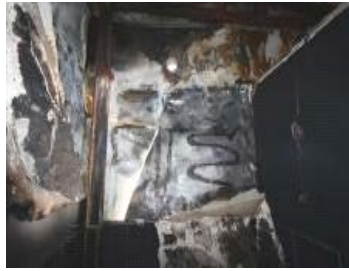
Fig. 6 Ignition point.

Fig. 6은 남자 화장실로 발화지점은 전등이 위치하던 남자 화장실 천장부로 조사되었으나 조사 과정에서 Fig. 7과 같이 주방의 연소 정도가 매우 강해 발화지점으로 추정되었다.

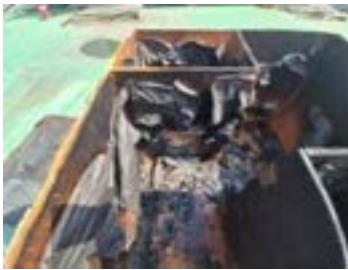
Fig. 16 Zone C.

본격적인 실험에 앞서, 나무 합판의 바닥, 천장, 벽면에 일반 벽지를 부착한 후, 정해진 발화실(A)에서 점화하였다. 약 15분간 연소를 진행한 결과, 뚜렷한 연소 진행이 확인되었고, 탄화 정도 또한 매우 강하게 나타났다. 하지만 연소 확대가 활발히 진행되어 연소 상황 분석이 제한되었다(Fig. 16-18). 이러한 예비 실험 결과를 바탕으로 본 실험에서는 연소 시간을 10분으로 줄였으며 연소 확대의 비교를 위해 각 실의 특정 위치에 가연물을 배치하기로 하였다. 또한 개구부 외의 환기 조건을 차단하기 위해 전면에 별도의 연료 투입구를 새로 제작하였다.

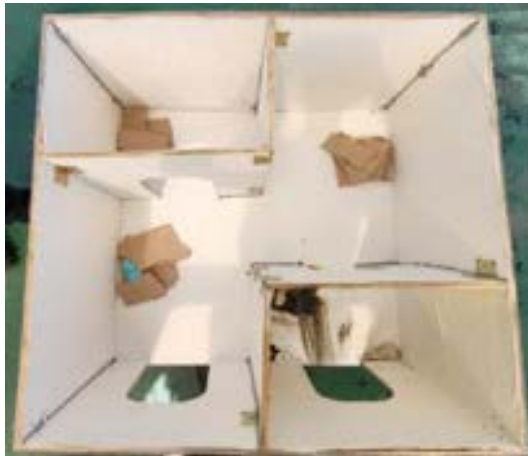
(a) Experiment 1 - Full Setup View.

본 실험은 전면인 C 구역에 20cm×40cm 크기의 출입문 1개만을 개구부로 갖는 구조로, Fig. 22의 (a)와 같이 전반적인 연소 확대는 발생하지 않았다.

이러한 현상을 종합적으로 분석한 결과, 실험 세트를 구성하는 각 실은 벽으로 구획되어 있었고, 외기와 통하는 개구부는 전면인 C 구역에 위치한 20cm×40cm인 출입문 1개소에 불과하여 발화실(A)에서 발생한 화염이 타 실 및 구역으로 확산되기 위한 충분한 환기 조건이 형성되지 못한 것으로 판단된다. 즉, 전면 개구부를 통해 유입되는 공기는 제한적으로 세트 내에 도달했으며, 이에 따라 실 내부의 산소가 부족해지면서 자연 소화되어 연소 확대가 일어나지 않은 것으로 결론지을 수 있다.

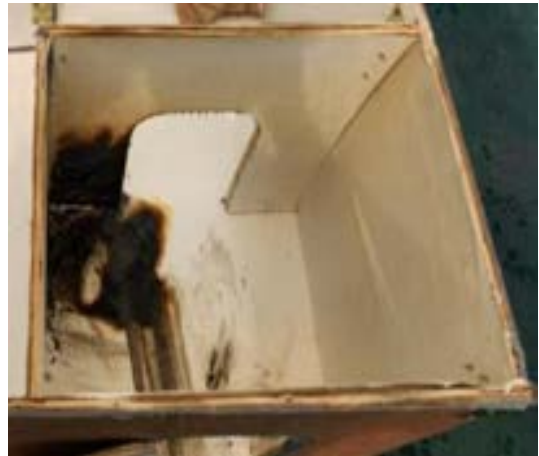
(b) Experiment 1 - Ignition Room (A).

연소 흔적을 살펴본 결과, Fig. 22의 (b)에서 확인되듯이 발화실(A)에서 주로 연소가 진행되었으며, 인접 공간인 구획실(B)과 D 구역으로의 연소 확대는 Fig. 22의 (c) 및 (d)에서와 같이 식별되지 않았다. 발화실(B)에서는 개구부에 의한 환기 조건보다는 바닥 면을 따라 연소가 확대되는 양상이 나타났다.

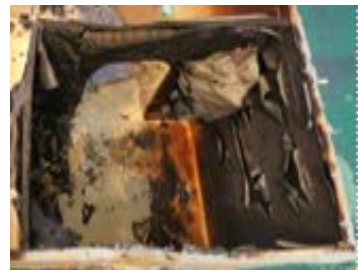
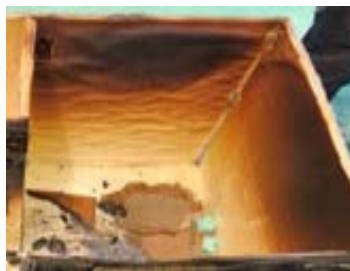
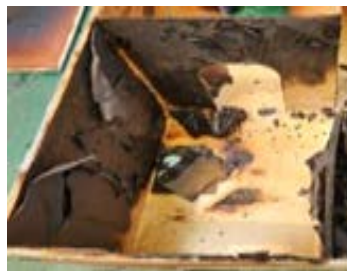
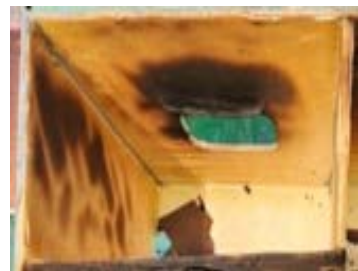
이는 전면 출입문과 구획실(B) 후면의 창문이 서로 평행하게 배치되어 내부에 공기의 흐름이 형성되었고, 그로 인해 발화실(A)에서 발생한 화염이 D 구역보다 구획실(B) 방향으로 집중적으로 확대되었기 때문으로 분석된다.

즉, 구획실(B)에 새로 설치된 창문으로 인해 실내 환기 조건이 형성되었고, 이에 따라 1 실험과는 달리 발화실의 화염이 공기 유동이 형성된 구획실(B) 방향으로 확산된 양상을 보였다. 다만, 구획실(B)의 후면 창문은 크기가 20cm×20cm로 전면 출입문(20cm×40cm)에 비해 작았기 때문에 상대적으로 공기 유입량이 제한되었고, 이에 따라 Fig. 19의 (f)와 같이 연소는 구획실(B) 내부로 깊숙이 진행되기보다는 C 구역과 구획실(B)의 출입문에 집중된 강한 연소 흔적으로 나타난 것으로 판단된다(Fig. 23의 (c)-(f)).

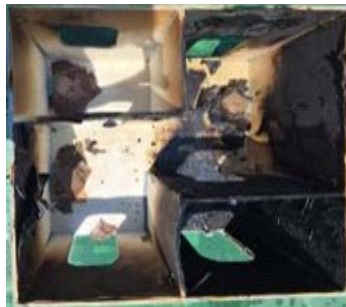
(b) Experiment 3-Full Setup View

실험 결과 Fig. 24의 (b)와 같이 발화실(A)에서 발생한 화염은 구획실(B)과 D 구역 방향으로 연소가 확대되었으며, 특히 실험 2와 달리 Fig 24의 (d)와 같이 D 구역의 출입문 방향으로 연소 확대가 강하게 진행되는 양상이 확인되었다.

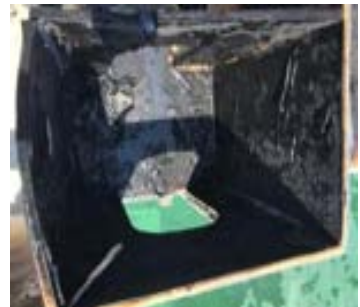
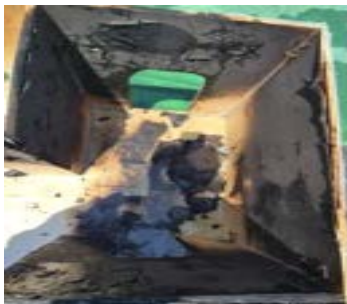
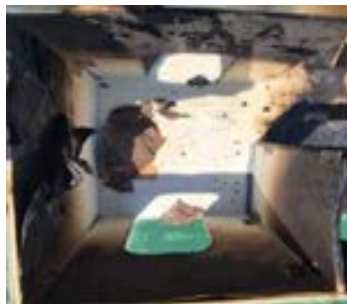
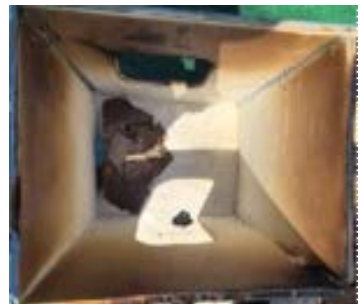
개구부 관련 분석 결과, 구획실(B)의 창문(20cm×20cm)보다 세트 후면 D 구역 출입문(20cm×40cm)의 개구부 면적이 더 크고, 발화실(A)과 직접 면해 있으며 중간에 벽체 등의 구획이 없어 공기의 흐름이 원활하였다. 이러한 조건은 활발한 연소 확대를 유도한 주요 원인으로 판단된다(Fig. 24의 (c)-(f)).

본 실험을 통해 연소 확대는 공기의 흐름이 강한 방향으로 진행된다는 사실을 확인할 수 있었다. 즉, 개구부가 단순히 존재하는 것뿐만 아니라, 개구부의 크기, 위치, 공기 유입 경로를 결정하는 벽체의 유무 등이 복합적으로 작용하여 후면 출입문 방향으로 강한 연소가 진행된 것으로 분석된다.

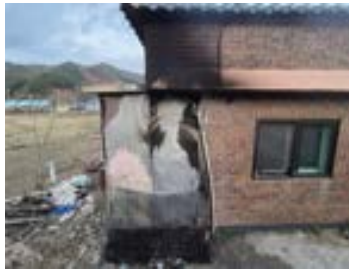
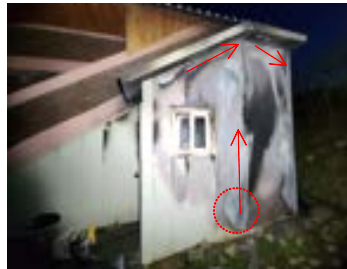
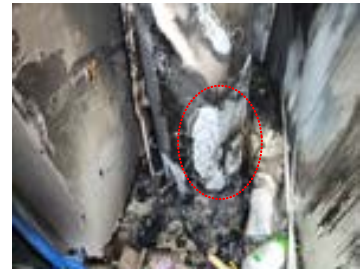
이는 바닥에서 시작된 화염이 샌드위치패널 접합부와 벽면을 타고 상승하였고 뜨거운 열기류가 부력에 의해 상승하여 샌드위치패널 접합부 상부에 축적되면서 후면부로 다시 하강하며 후면에 있는 화재하중이 큰 매트리스에 연소 확대되어 후면부에 강한 수열흔이 발생한 것으로 추정되며 발화 지점 판정에 대한 오인의 가능성이 있다.

샌드위치패널 건축물 구조, 접합부의 형태, 가연물의 양에 따라 나타나는 연소 흔적과 패턴 등을 주의해야 한다.

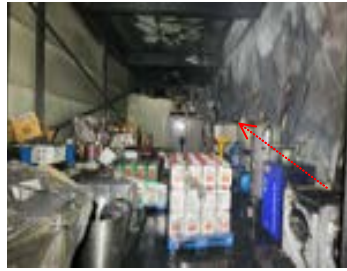
Fig. 7 Inside the food pantry.

화재가 발생한 공장은 샌드위치패널 구조로 외부의 모습이 2층 및 지붕에서 강한 피해가 관찰된다. 식자재 창고 내부(Fig. 7)의 사진 우측 벽면에서 좌측 벽면으로 강한 수열로 소훼된 방향성이 식별되며 발화지점이 2층 또는 우측 벽면으로 판정을 할 수 있으나 발화장소의 연소상황과 내부 및 외부의 영상기록장치를 분석한 결과 발화지점은 같은 벽면 좌측에 위치한 캐비닛 후면부로 추정된다.

일반적으로 벽면에 화재가 발생할 시 하부에서 상부로 'V' 연소 패턴을 그리며 확대되지만 현장의 샌드위치패널 벽면에서는 하부에서 상부로 진행된 형태와 다시 상부에서 하부로 진행되는 형태와 같이 특이한 연소패턴이 관찰되었으며 이는 샌드위치패널 간 이어지는 접합부의 형태와 가연물의 배치 구조에 따라 특이한 연소 형태를 나타내는 것으로 추정된다.

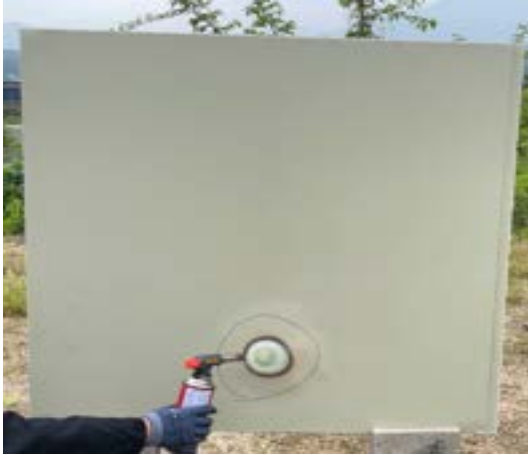
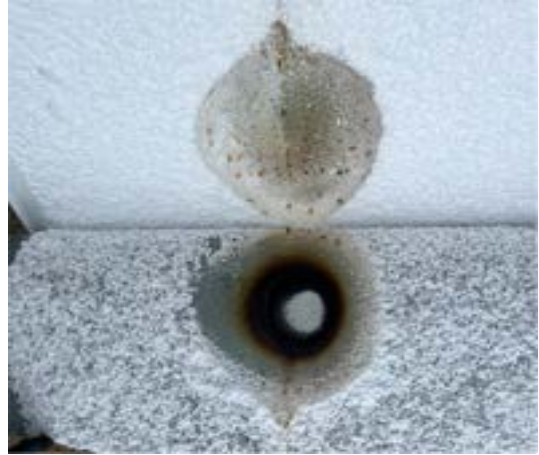
철판의 경우 불꽃이 닿은 중심부가 국부적으로 변색 및 탄화되었으며 내장재는 용융되어있는 모습이 관찰되었다.

가스토치와 같이 강한 열이 한곳에 집중되면 내장재는 용융되어 내부에 가연물이 없는 상태가 되고 공기의 순환도 이루어지지 않아 연소 확대가 이루어지지 않았으며 자연 소화가 되었다.

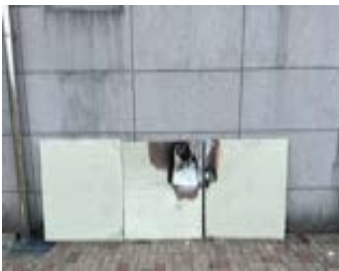
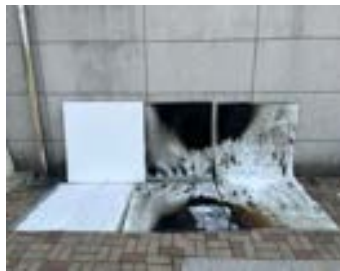
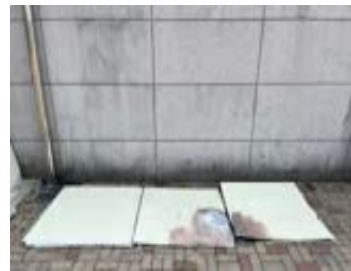
Fig. 28 Results of point A of the first experiment.

내장재의 연소 양상을 살펴보면 초기 발화지점에서 시작된 연소가 우측 벽면 방향으로 연소가 진행되며 ‘V’자 형태의 연소 패턴이 관찰되었다. 내장재의 연소가 하부에서 상부로 진행되었음을 보여주며 발화 지점 아래쪽으로 내장재가 용융 또는 탄화되며 소실된 흔적이 확인되었다.

하부 방향으로의 연소 이동은 중력에 따라 용융된 내장재가 흘러내리는 현상과 더불어 연소가 위에서 아래로도 일정 부분 진행되었음을 나타낸다. 그러나 연소가 더 이상 확산되지 않은 것으로 보아 상부에서부터 내장재가 이미 연소되어 가연성 물질이 더 이상 존재하지 않았던 것으로 판단되며 이에 따라 외부에서의 소화 조치 없이 연소가 자연스럽게 중단된 것으로 추정되며 화재가 전체 구조로의 확산이 이어지지 않았다.

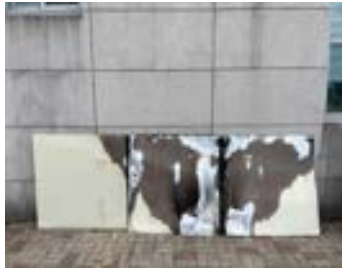
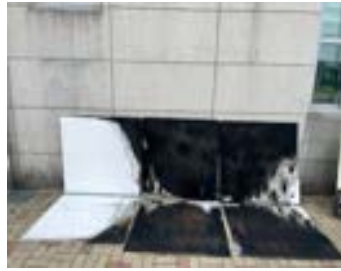
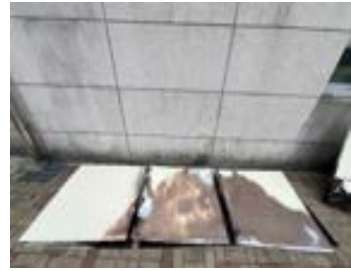
Fig. 29 Results of point B of the first experiment.

특히 우측 접합부에서는 상부와 하부 모서리 모두에서 강한 수열흔이 확인되었으며 이는 열이 접합부를 따라 상하 방향으로 이동되었음을 보여준다. 반면 좌측 접합부에서는 상부에만 연소 흔적이 제한적으로 관찰되었는데 열 확산이 하부에서 상부로 이동하며 접합부에서 연소의 이동이 멈추고 상부에만 연소 흔적을 나타냈다.

내장재의 연소 양상에 있어서는 발화지점을 중심으로 ‘V’자 형태의 전형적인 연소 패턴이 식별되었으며 이는 화염이 우측과 좌측 벽면을 타고 상승하며 퍼져나갔음을 의미한다. 또한 내부 철판을 바닥면으로 배치하였을 때 내장재의 연소 흔적이 마치 모래시계 형태와 유사한 패턴으로 나타났다.

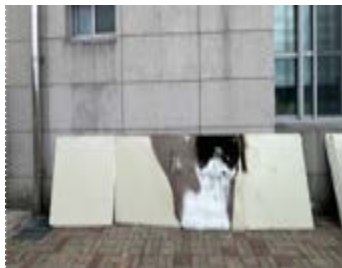
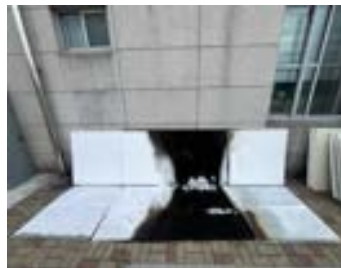
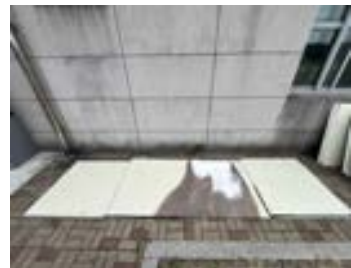
Fig. 30 Results of point A of the first experiment.

상부의 내장재가 대부분 연소되어 하부로 녹아내린 이후에는 더 이상 연소 가능한 가연물이 남지 않았기 때문에 상부로의 연소 확산은 일어나지 않았으며 외부 소화 조치 없이 자연스럽게 연소가 종료되었다. 또한 우측 접합부의 경우 상부 모서리 일부에만 제한적으로 연소 흔적이 관찰되었으며 이는 연소가 구조 전체로 균등하게 확산되지 않고 하부 위주로 진행되었음을 보여준다.

본 실험에서는 상부 발화로 시작된 연소가 하부로 전이되며 뚜렷한 V자 패턴을 형성하고 용융물에 의해 하부에 강한 수열흔이 식별되었다.

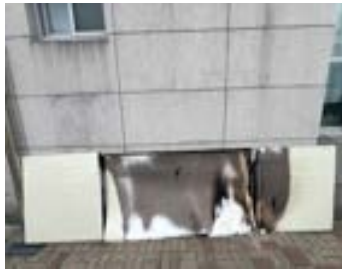
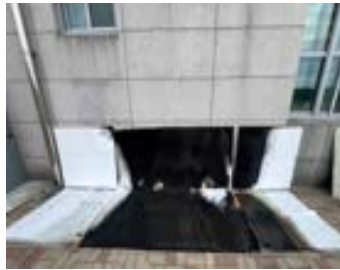
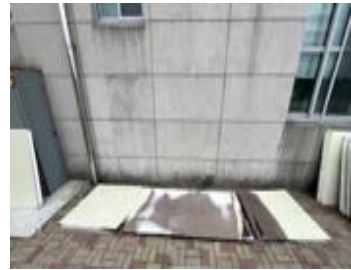
Fig. 31 Results of point B of the first experiment.

B 지점을 발화지점으로 설정하여 진행한 실험에서는 발화 지점뿐만 아니라 가운데 좌측 하부에서도 강한 수열흔이 식별되었으며 실제 발화 위치를 혼동하게 할 수 있는 연소 흔적을 보여준다. 내장재의 연소 패턴을 분석한 결과 화염은 발화 지점에서 양방향으로 확산되며 전형적인 'V'자 형태의 연소 흔적을 남겼다. 내부 철판을 바닥면으로 배치하였을 때 연소 흔적이 상하로 대칭적인 모래시계 형태를 보였으며 철판 내부 발화지점 부근에서 강한 수열흔이 식별되었다. 접합부에서는 연소 확산 양상이 뚜렷하게 구분되었으며 좌측 접합부 상부 모서리에서는 연소가 일부 이동된 흔적이 확인되었으나 하부에서는 연소가 중단된 것으로 보이는 흔적이 관찰되어 연소 진행이 하부에서 상부로 발생했음을 알 수 있다. 특히 접합부를 따라 화염이 상부로 분출되면서 하부에서는 일시적으로 연소가 약화되는 현상이 관찰되었는데 이는 온도 분포나 연료 분포 구조적 영향에 의해 하부의 연소 에너지가 제한되었기 때문으로 판단된다.

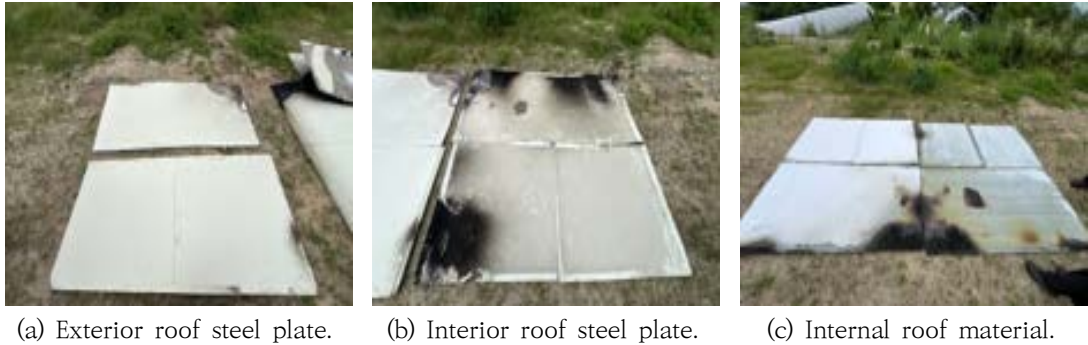
Fig. 34 Roof-related results of the fourth experiment.

지붕의 연소 양상은 가연물이 위치한 지점과 접합부를 중심으로 강한 수열흔이 관찰되었으며 이는 해당 부위에서 연소가 집중적으로 발생하였음을 알 수 있다. 또한 실험 세트 내부에서 발생한 열기와 연기가 접합부 모서리를 통해 배출되었으며 접합부가 연기 및 열기의 주요 유출 경로로 작용하였음을 의미한다. 특히 최초 발화지점 상부와 접합부에서 국부적으로 강한 수열흔이 식별되어 발화지점과 연소 경로의 추정에 활용이 가능하다.

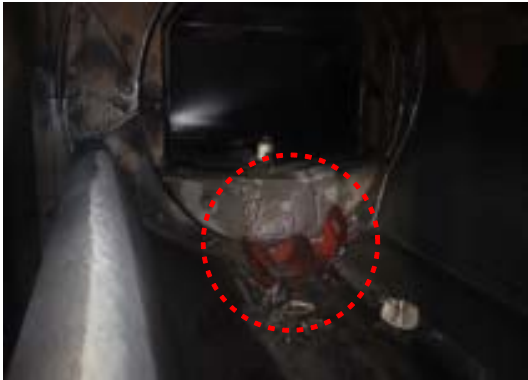
해당 회사는 자동차 브레이크 관련 부품을 만드는 회사이다. 화재 당일은 Shot blast 기계의 보수를 위해 공정이 중단된 상태였고, 기계 내부를 용접하는 보수 작업을 한 후 작업자는 식사를 위해 자리를 비운 상태였다. 기계는 멈춰있었고, 전기 등의 발화 원 또한 없는 상태에서 유일한 열원 가능성은 용접 불티밖에 없는 상황이었다. 공장 내부에는 전체적으로 작업 시 발생하는 분진이 고루 쌓여있었고, 용접 위치 주변으로도 분진이 다수 있었다. 발화 추정 지점인 기계 내부에서 연소 진행된 패턴 또한 감식되는바 용접 불티에 의해서 발생한 화재 건으로 추정된다.

Fig. 2 A place of Fire

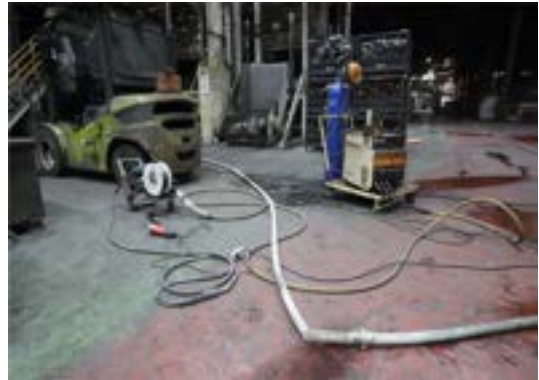
Fig. 3 Ignition source(welder)

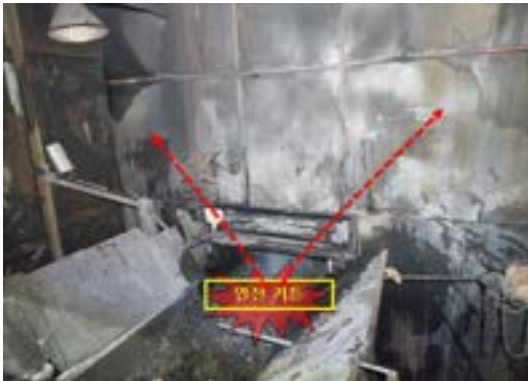
주조 공정의 공작물은 컨베이어 벨트로 이동되어야 하나, 컨베이어 벨트 고장으로 특정 지점에서 공작물이 쌓이게 되었다. 하나의 공작물 표면 온도는 약 140℃ 전후인데, 여러 개의 공작물이 쌓이게 되면서 축열이 발생하였고, 주변에 있던 고무 소재의 안전 커튼에 공작물이 닿으면서 발생한 화재이다.

Fig. 4 A place of Fire

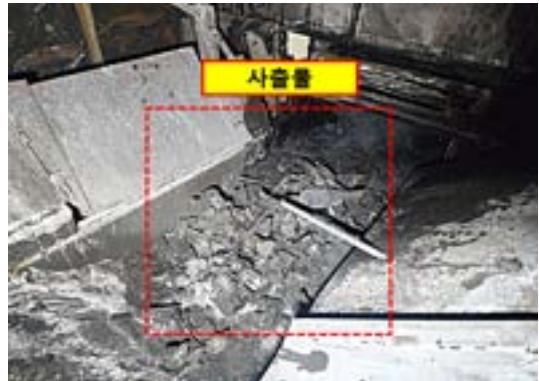
Fig. 5 Stacked injection molding

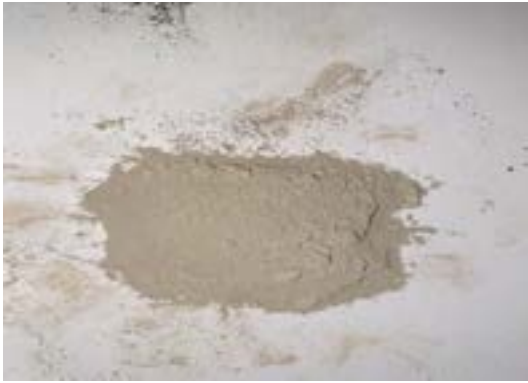
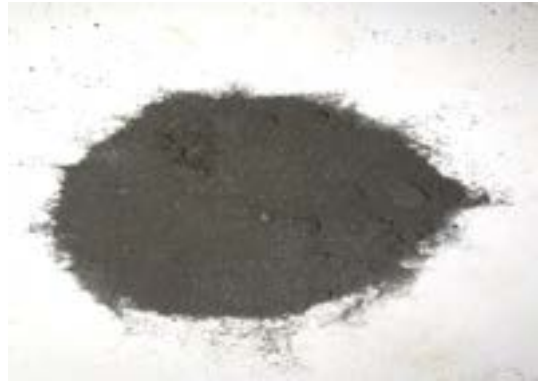
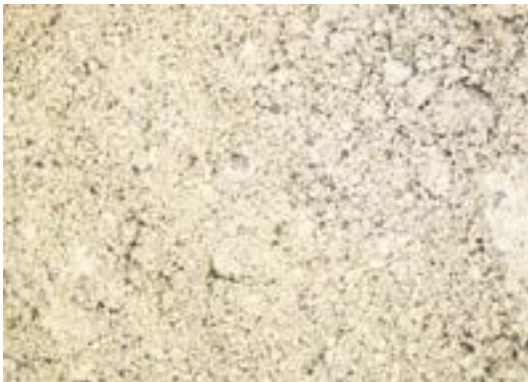
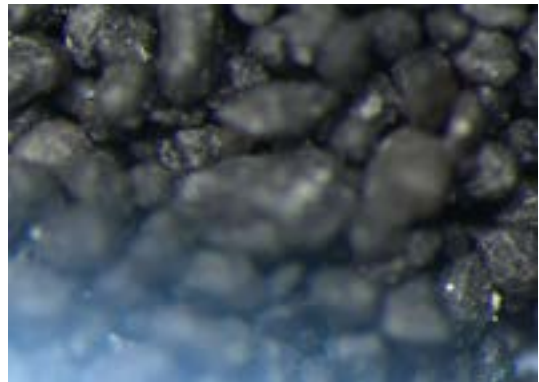
○○캐스팅 공장 내에는 전체적으로 분진이 덮여 있었고, 작업 중에도 분진이 비산 중이었다. 여러 표본의 분진을 분석하기 위해 주형이 제작되는 조형기 주변과 공작물의 표면이 연마되고 발생한 분진을 Shot blast 주변에서 포집하였다. 초기 공정에서 포집되는 분진은 밝은 모래색이고, 후기

공정에서 포집되는 분진은 검은색을 띠는데, 성분 분석한바 모두 Silicon Compound로 확인되고, 이것은 모래 성분인 이산화규소( $\text{SiO}_2$ )이다. 이산화규소의 녹는점은 약  $1,710^\circ\text{C}$ 이고 산소와 반응하지 않는 불연재이다.

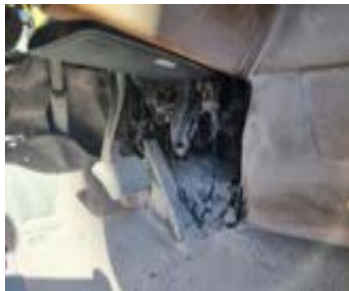
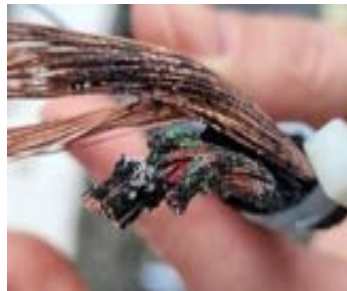
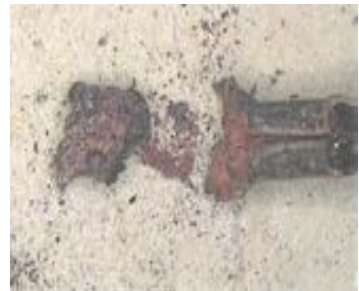
Fig. 4 Fire Case 1

전기식 보조 히터(PTC) 방열부와 히터 코어 표면에서 가연물의 탄화에 의한 표면 그을음 부착 이외 과열에 의한 변색 흔은 식별되지 않았으나, 전기식 보조 히터(PTC)와 연결된 커넥터 및 접속 단자의 소실이 심하며 접속 단자 배선에서 아산화동 증식과 관련한 적자색의 결정이 관찰된 점으로 보아 커넥터 접속 단자의 접속 불량으로 인한 아산화동 증식 발열 현상에 의해 발화된 화재로 추정되며, 관련 사진은 <Fig. 4>를 참고 하기 바란다.

a. combustion phenomenon

b. connector connection terminal

c. red color crystal

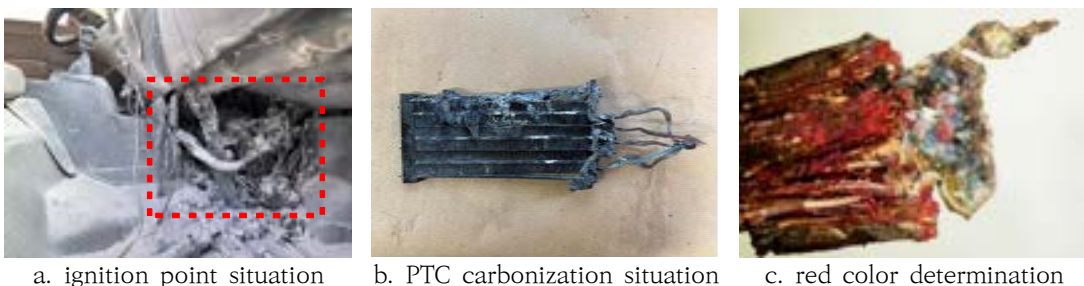
Fig. 6 Fire Case 3

운전석 하부 공조기에 삽입되어 실내 난방을 하기 위한 전기식 보조 히터(PTC)의 커넥터 단자의 소훼 정도가 심하고 연결 접속부에 한정된 화재로, 동 지점에서 수거한 커넥터 접속 단자부에서 적자색 결정의 아산화동 증식이 식별되는 점으로 보아 전기적 요인(아산화동 증식 발열)에 의해 발화한 화재로 추정되었다. 현장 사진 및 감식 결과를 <Fig. 6>에 나타내었다.

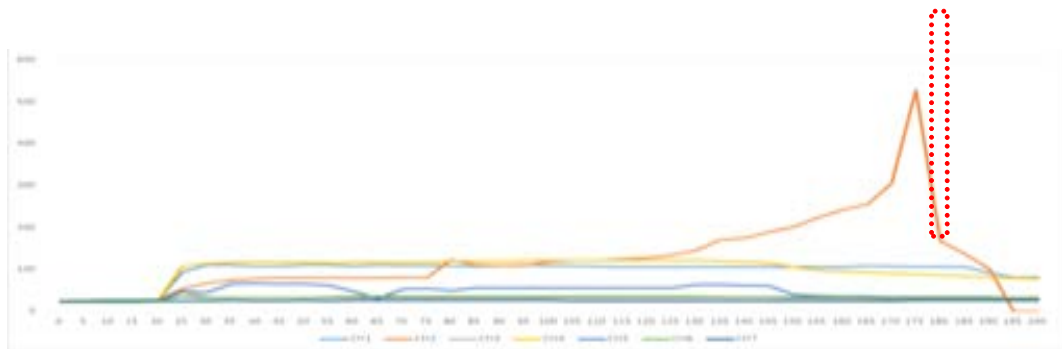
Fig. 11 Graph of temperature change for each part according to induction of contact failure

실험 결과 커넥터 접속 단자의 접촉 불량을 유도한 부위(접촉 단면적을 1/2로 줄여 접촉저항을 2배로 높게 설정 후 진동을 통한 직렬 아크방전)에서 정상 온도(65.4℃~78.4℃) 범위를 넘어 80분 경과 뒤 123.1℃에서 170분 경과 305.4℃ 급격히 온도가 높아지더니 접속 부위의 절연 피복에서 연기가 발생, 180분경 520.8℃ 측정 이후 발화 이후 K-타입 온도센서 측정 온도가 “Burnout”으로 표기되어 더 이상 온도가 측정되지 않아 200분(min)에 배터리 전원을 차단하여 실험을 종료하였다.

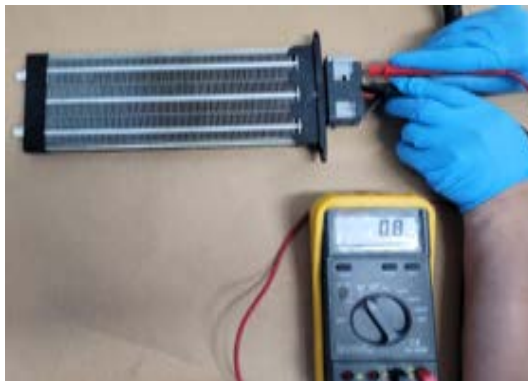
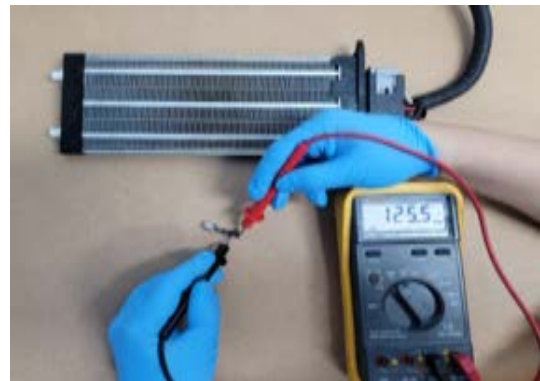
Fig. 15 Measurement of change in resistance value of connector terminal contact

전기식 보조 히터(PTC)의 실험 전 커넥터 단자의 순수 저항을 측정한 결과 상온(23.6℃)에서 0.8Ω, 제2실험에서 발화 이후 단선된 전원선의 아산화동 증식 부위에서 125.5Ω의 저항값이 관찰되었다. 저항 측정 결과를 <Fig. 15>에 나타내었다.

a. Pre-experimental connector resistance (0.8Ω)

b. Connectors resistance after experiment(125.5Ω)

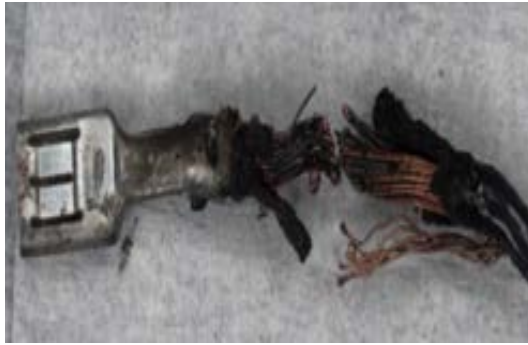
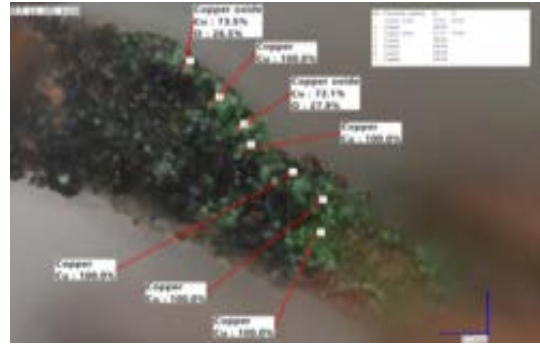
Fig. 16 Observation of the surface of the plot[9]

접촉 불량을 유도하여 화재가 일어난 커넥터 단자의 접속부 배선으로 길이 12mm 범위에서 구리 표면에 적자색의 루비 결정을 통해 아산화동 증식 흔적을 확인할 수 있었으며 실험 이후 시간이 경과함에 따라 아산화동 표면이 산화되며 녹청(綠靑) 현상이 관찰되었다. 관련 사진을 <Fig. 16>에 나타내었다.

a. Observation of  $\text{Cu}_2\text{O}$  breeding

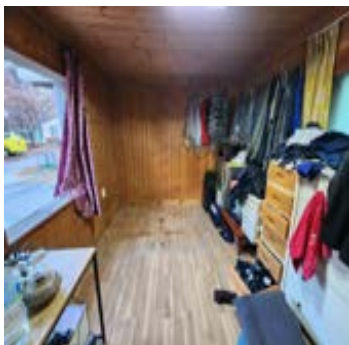
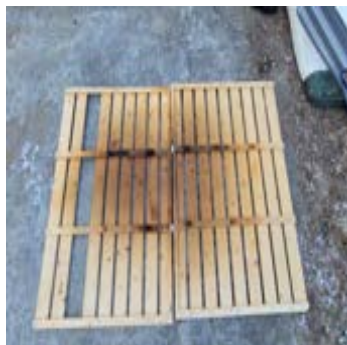
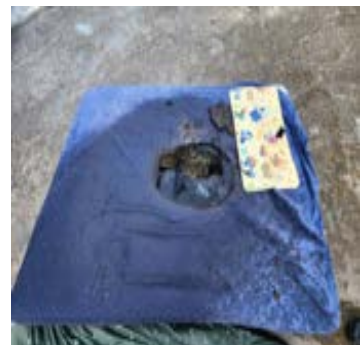
농막 전기 난방 필름 상부에 매트리스와 토퍼를 중첩 사용 중 매트리스와 토퍼 중첩 면에서 변색 및 소량의 연기가 발생한 화재로, 전기 난방 필름에서 발생한 복사열에 의해 라텍스 매트리스와 토퍼 사이에서 발생한 축열로 발화한 것으로 추정된다.

Fig 3. Inside the ignition site

Fig 4. mattress support

Fig 5. Latex Mattress Upper

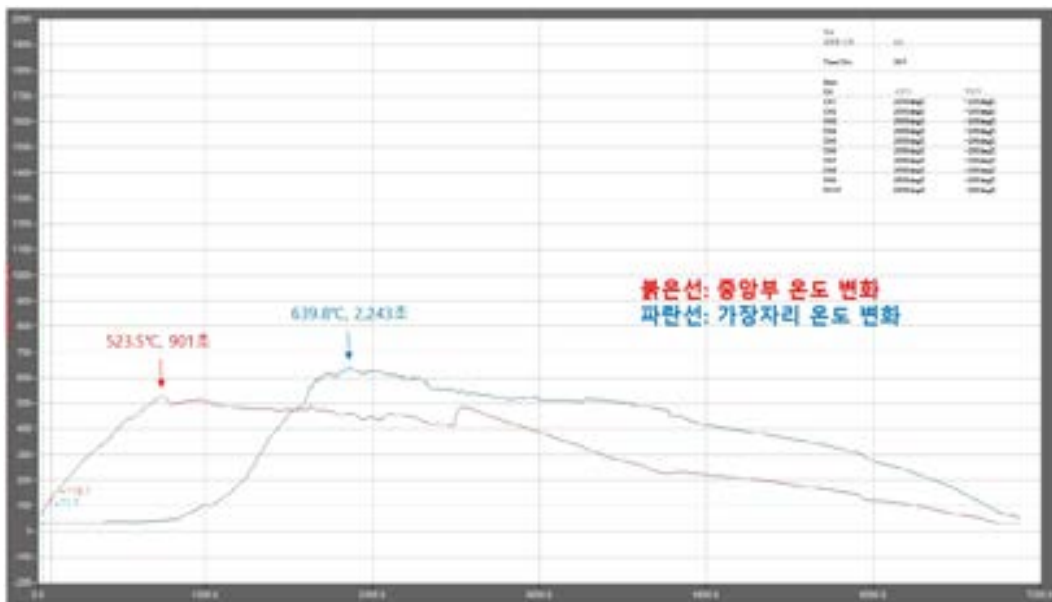
Fig. 31 Experimental results(temperature)

이에 반해 가장자리의 최고온도는 639.8℃까지 상승하였고, 시간은 2,243초(약 37분 23초)가 소요되었다.

제2실험과 비교한바 중앙 부분과 가장자리의 온도 차이가 크지 않았던 것과 다르게, 중앙 부분의 최고온도가 약 100℃ 이상 낮게 측정되었다.

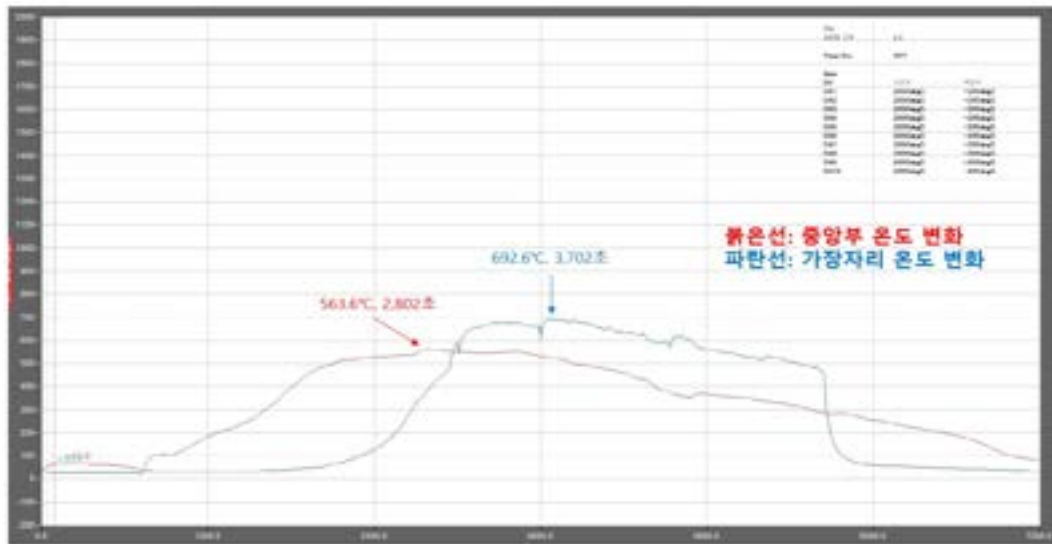
Fig. 32 Experimental results(temperature)

습도가 높은 날(실제 비가 오는 날) 포장지를 제거한 번개탄을 약 24시간 방치한 후 실험을 진행한바, 번개탄 중앙 부분의 최고온도는 563.6℃까지 상승하였으며, 시간은 2,802초(약 46분 42초)가 소요되었다.

이에 반해 가장자리의 최고온도는 692.6℃까지 상승하였고, 시간은 3,702초(약 1시간 1분 42초)가 소요되었다.

강제로 습기를 부여한 첫 번째 실험과 비교한바, 중앙 부분과 가장자리의 온도가 큰 차이를 보이는 공통점이 있었으나, 최고온도에 이르는 시간은 크게 늦어지는 것으로 측정되었다.

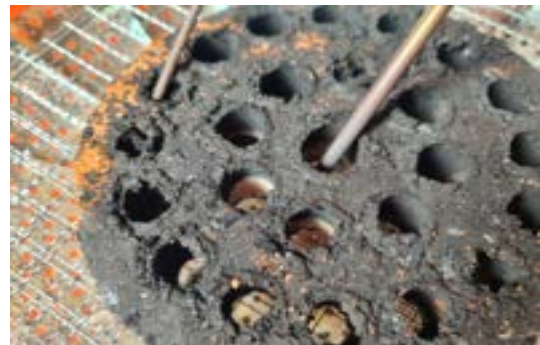
Fig. 34 After 25 minutes(300℃)

또한, 제2실험에서와 마찬가지로 번개탄 중앙 부분의 온도가 200℃를 넘어서고 있었으나, 육안으로는 불씨를 확인하기 쉽지 않았으며, 300℃를 넘어서자 붉은 불씨가 쉽게 확인이 되었다.(Fig 34.)

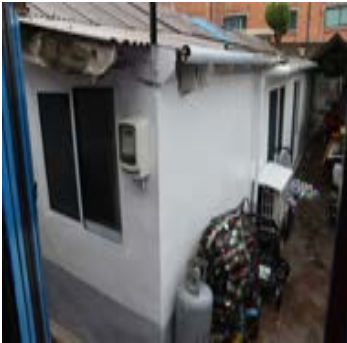
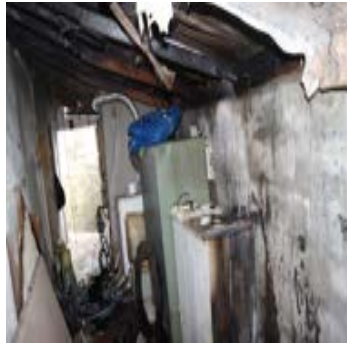
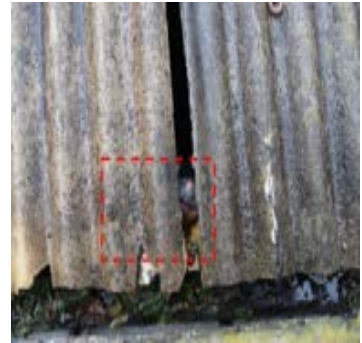
화재가 발생한 보일러실 내부에서는 발화열원이 식별되지 않으나, 지붕 및 벽면 등에서 전류가 흐르는 것이 확인되며, 고정틀 못 주변에서 국부적인 탄화흔이 식별되고 화재 당일 비가 내린 것으로 보아 누설된 전류로 인해 최초 발화한 전기적 요인(누전)의 화재로 추정됨.

Fig. 4 Site overview

Fig. 5 Ignition location

Fig. 6 Fire origin point

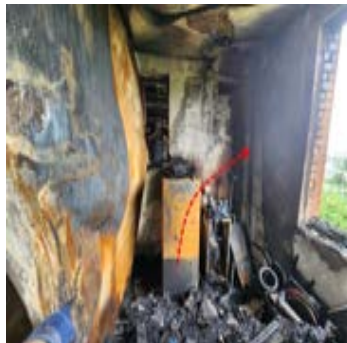
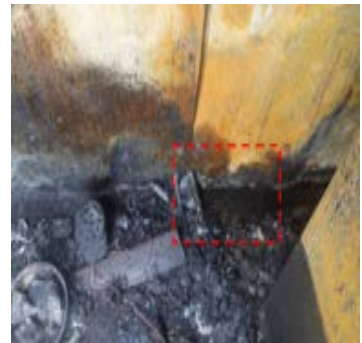
발화지점은 보일러실 출입문 벽체 우측 하부로 추정되며, 발화 원인은 지붕의 천공에 의해 가공 인입선이 손상되어 지붕 및 벽체로 누전된 전기가 보일러실 벽면(샌드위치패널) 접지 지점 주변의 연탄 가루 등과 접촉되어 발화된 전기적(누전) 요인에 의한 화재로 추정됨.

Fig. 8 Ignition location

Fig. 9 Fire origin point

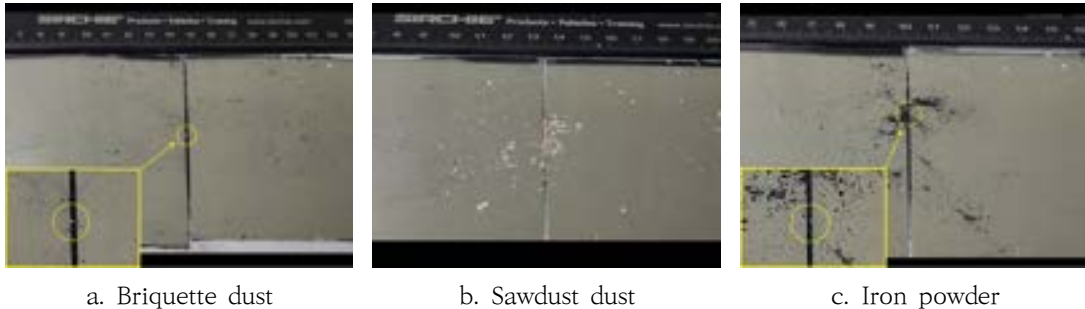
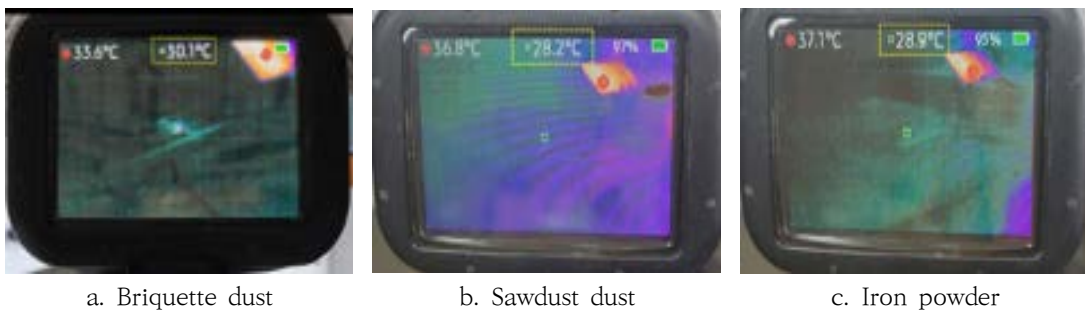
셋째, 철분말(iron powder)을 사용한 경우, 연탄 분진과 유사하게 간헐적인 스파크 현상이 관찰되었고, 최고 온도는 28.9°C로 측정되었다. 물리적 변화는 크지 않았지만, 금속 분진의 전도성 특성으로 인해 국부 발열 또는 불꽃 발생 가능성이 존재하는 것으로 판단된다.

이상의 실험 결과는 미세 전류 누전 조건(19.55mA)에서도 함석판 접촉 환경과 시료의 특성에 따라 스파크가 발생할 수 있으며, 이는 가연성 분진이 화재 유발 요인이 될 수 있음을 시사한다.

Fig. 18 Experimental results(state change)

Fig. 19 Experimental results(maximum temperature)

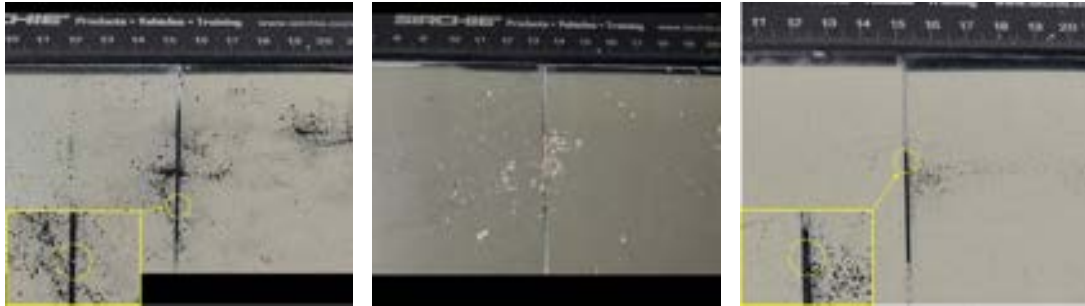
Fig. 21 Experimental results(state change)

이상의 실험 결과는 미세 전류 누전 조건(10.85mA)에서도 함석판의 접촉 환경과 시료의 물리·화학적 특성에 따라 스파크가 발생할 수 있으며, 이로 인해 가연성 분진이 화재 유발 요인으로 작용할 수 있음을 시사한다. 두 차례에 걸친 미세 전류 누전 실험을 종합해 보면, 30mA 이하의 저전류 누전은 일반적인 누전차단기(ELB)로는 감지되지 않음에도 불구하고, 특정 조건에서는 화재를 유발할 수 있는 위험 요소로 작용할 수 있음을 확인할 수 있다.

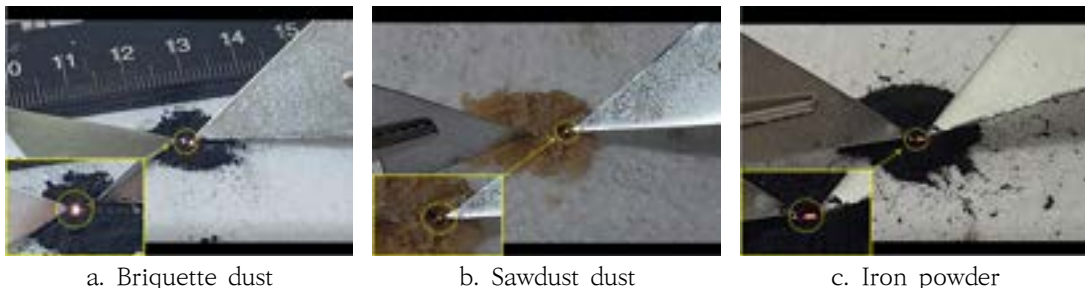
Fig. 23 Experimental results(state change)

셋째, 철분말(Iron powder)을 활용한 실험에서도 연탄 분진과 유사하게 강한 스파크 현상이 반복적으로 관찰되었으며, 최고 온도는 29.2℃로 측정되었다. 온도 변화는 비교적 완만했지만, 일부 철분말 입자에서 불꽃이 육안으로 식별되어 금속성 미세 물질의 전도성에 따른 위험 요소가 존재함을 시사하였다.

이상의 결과를 종합하면, 30mA 이하의 미세 전류 누전 조건은 누전차단기(ELB)로 감지되지 않는 전류 범위임에도 불구하고, 함석판의 접촉 구조와 시료의 특성에 따라 국부적인 스파크 및 발화 반응이 발생할 수 있음을 확인하였다. 특히 접촉 면적이 좁고 날카로운 구조로 집중된 접촉 환경에서는 스파크 강도 및 시료 반응 정도가 더욱 두드러지는 경향을 보였다. 이는 누전 회로에서의 구조적 조건이 발화 개연성을 증폭시킬 수 있는 중요한 인자임을 의미하며, 나아가 가연성 분진이 축적된 환경에서의 누전은 실제 화재로 이어질 가능성이 존재함을 시사한다.

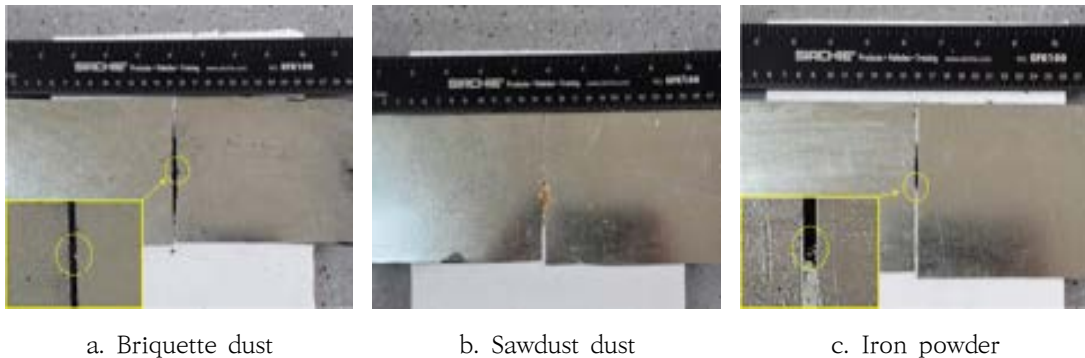
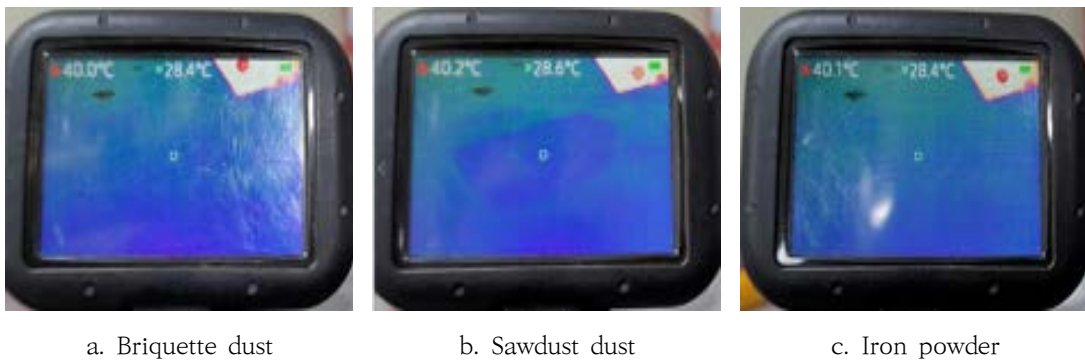
이상의 결과를 종합하면, DC 누전 실험(20mA)은 동일 조건의 AC 누전 실험(19.55mA)에 비해 시각적으로 더 활발한 상태 변화와 반응을 유도하였음을 확인하였다.

이는 직류(DC)가 교류(AC)에 비해 연속적인 에너지 전달 특성을 가지므로, 접촉 저항이 큰 조건에서는 열이 쉽게 누적되고, 결과적으로 발열 및 발화 가능성도 상대적으로 증가할 수 있음을 시사한다.

Fig. 26 Experimental results(state change)

Fig. 27 Experimental results(maximum temperature)

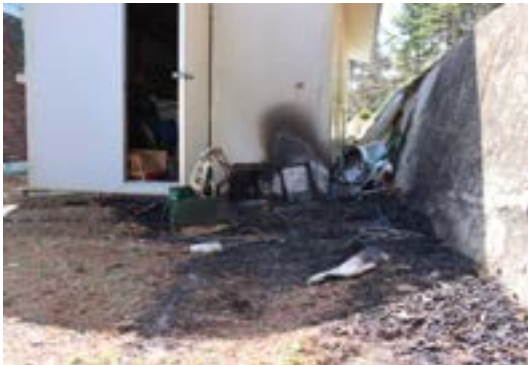
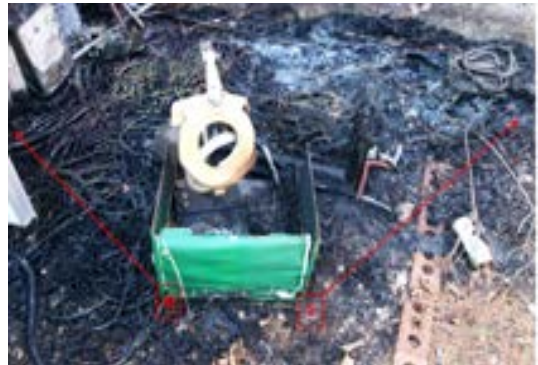
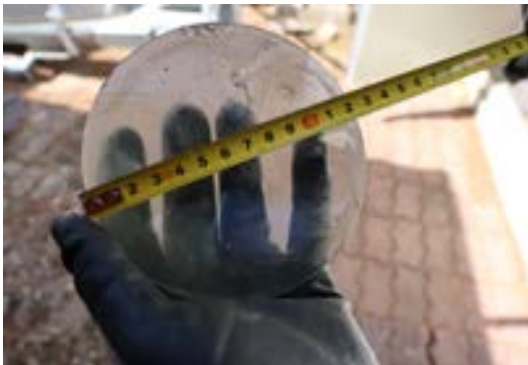
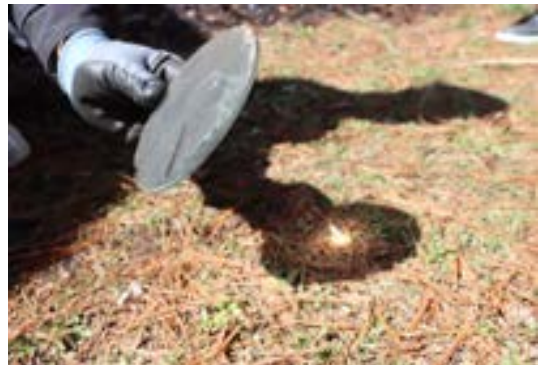
2021년 3월 강원특별자치도 평창군 소재 국립기상과학원에서 발생한 화재로, 직접적인 화재 피해는 창고와 야적장 주변으로 한정되며, 야적장에 놓여 있던 볼록렌즈로 만들어진 확대경의 돋보기 효과로 인해 발생한 화재로 추정된다.

Fig. 4 Fire scene

Fig. 5 Direction of fire spread

Fig. 6 Convex lens

Fig. 7 Solar concentration

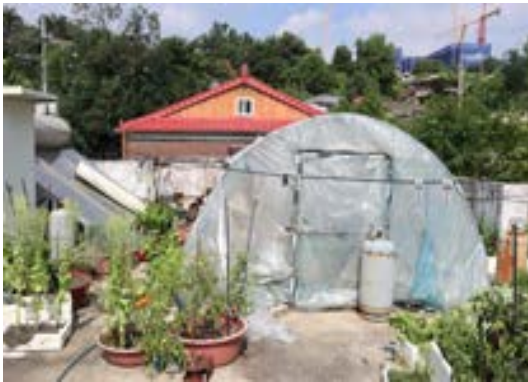
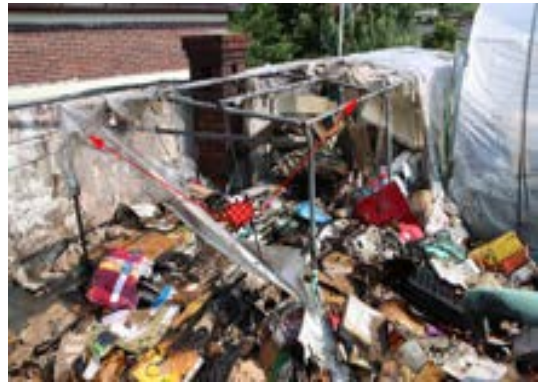
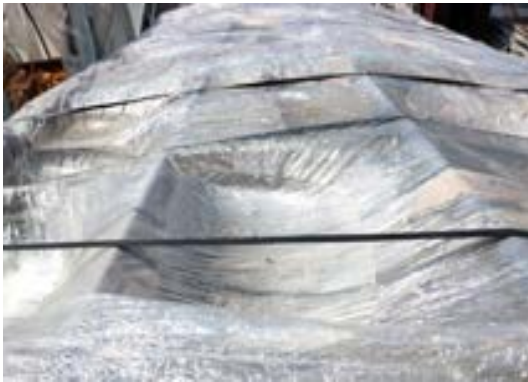
2024년 8월 강원특별자치도 원주시 소재 건물 옥상의 창고로 이용 중인 비닐하우스에서 발생한 화재로, 폐지를 보관하는 비닐하우스 가림막 내부에 적치된 폐지에서 최초 발화된 것으로 추정되며, 비닐하우스 가림막은 경사가 완만한 상태로 철 파이프 사이에 빗물이 고여 있고 해당 지점에 볼록렌즈 형태로 돋보기 효과로 인해 발생한 화재로 추정된다.

Fig. 8 Overall view

Fig. 9 Presumed point of origin

Fig. 10 Pooled rainwater area

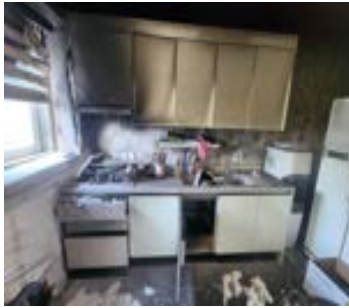
Fig. 7 the point of utterance

본 화재는 점유자가 부재한 상태에서 발생하였으며, 주방 내 설치된 쥐덫의 존재로 미루어 볼 때 설치류(쥐)에 의해 하이라이트 전기레인지가 우발적으로 작동되었을 가능성이 있다. 전기레인지 상판에는 가연물인 목재 도마가 직접 접촉된 상태로 놓여 있었고, 작동 중인 상판에서 발생한 고온 열원에 의해 도마가 착화되며 화재로 이어진 것으로 판단된다.

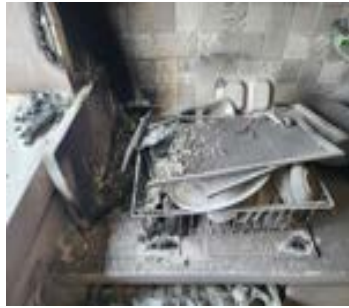
Fig. 8 Highlights Peripheral Carbide

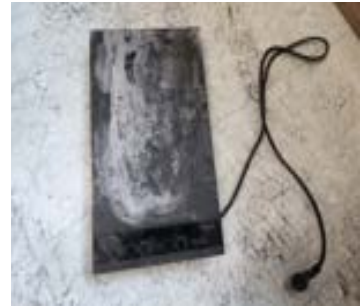
Fig. 9 Highlights Combustion Form

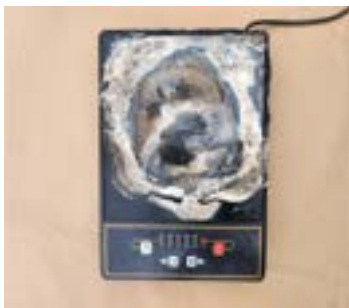
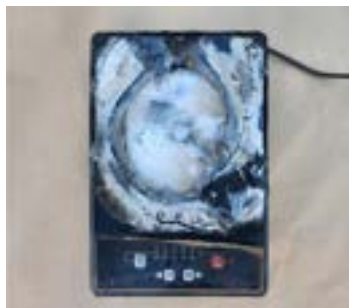
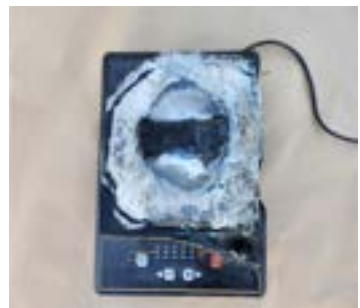
이러한 양상은 고온의 직열에 의해 중심부 탄화물이 소실된 것으로, ‘직열 탄화 소실 영역(Direct Thermal Clearing Zone)’으로 정의할 수 있으며, 이는 외부 화염에 의한 연소와 구분되는 특징적인 패턴이다.

또한 열흔은 발열체를 중심으로 방사형 방향성을 보였고, 상판 표면에는 탄화물 외에도 열에 의한 융착 및 응고 흔적이 확인되었다.(Fig. 15~Fig. 17 참조)

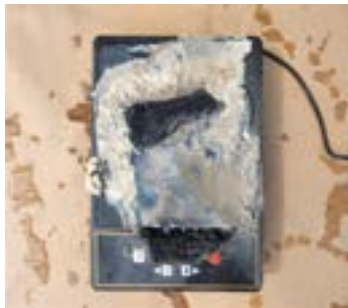
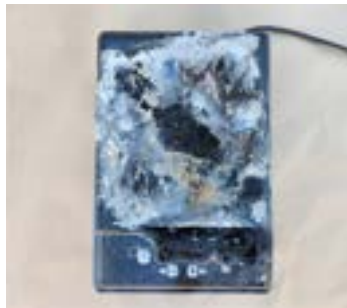
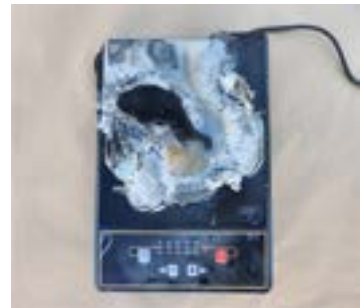
연소 중 상판 전면에는 불규칙한 탄화물 분포와 그을음 흔이 형성되었으며, 발열체가 위치한 중심부를 포함한 전 영역에서 탄화 잔재가 관찰되었다. 특히 탄화 경계는 불명확하고 일정하지 않았으며, 탄화물은 무작위적으로 퍼진 양상을 보였다. 직접 발화 실험에서 나타난 중심부 탄화물 부재 영역과는 달리, 외부 화염 노출 시에는 중심부까지 탄화 흔적이 형성되었으며, 특정한 방향성이나 대칭성은 식별되지 않았다. 또한 상판 표면에는 육안으로 확인되는 균열은 발생하지 않았다.(Fig. 21~Fig. 23 참조)

연소 흔적은 열원이 고르게 퍼지지 못하고, 비대칭적인 열분포를 형성하면서 중심과 외곽 모두에 다양한 열응력 균열(crazing)이 발생하였다. 이 균열은 일정한 방향성이 없이 여러 갈래로 확산되었고, 이는 중심부 열집중 현상이 아닌, 외부에서 복합적인 방향으로 작용한 열 자극에 의한 결과로 해석된다.

이러한 연소 양상은 기기 중심부의 직접 열작용에 의해 생성된 ‘직접 탄화 소실 영역(Direct Thermal Clearing Zone)’이 형성되지 않는다는 점에서, 직접 발화 실험과 뚜렷한 대비를 이룬다. 따라서 중심부 탄화물 존재 여부, 불규칙한 탄화 경계, 비대칭 열흔, 다방향 열응력 균열 등의 특성은 외부 화염 연소의 감식 지표로 유효하게 활용될 수 있다.

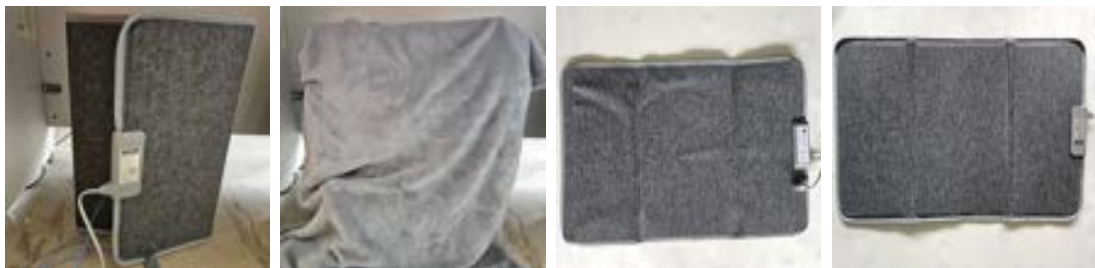
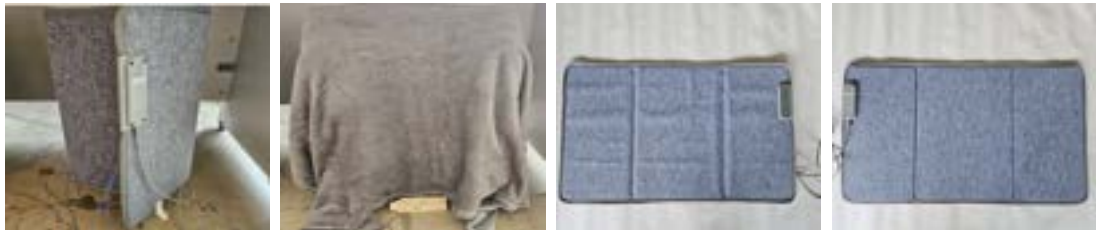
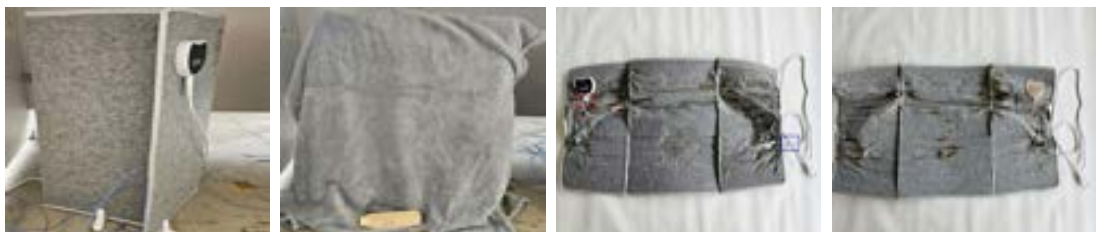
40분 경과 후 1차 적으로 화재가 발생하였으며, 화재 발생 후 2차 적으로 전원선 단락이 일어나 전원이 차단되면서 실험이 종료되었다. 최종 축열 시 측정된 최고 온도는 1번 : 238.4℃, 2번 : 202.8℃, 3번 : 199.2℃, 4번 : 22.1℃, 5번 : 208.1℃, 6번 : 25.8℃로 기록되었다.

이와 같이 온도제어장치의 유무와 기능 상태는 축열 환경에서의 발화 위험성에 중대한 영향을 미쳤으며, 특히 제어장치가 없는 C사 제품은 단시간 내 고온에 도달하여 화재로 이어지는 위험성이 매우 높은 것으로 확인되었다. 실험 사진, 온도 변화는 <Fig. 16~20>를 참고하기 바란다.

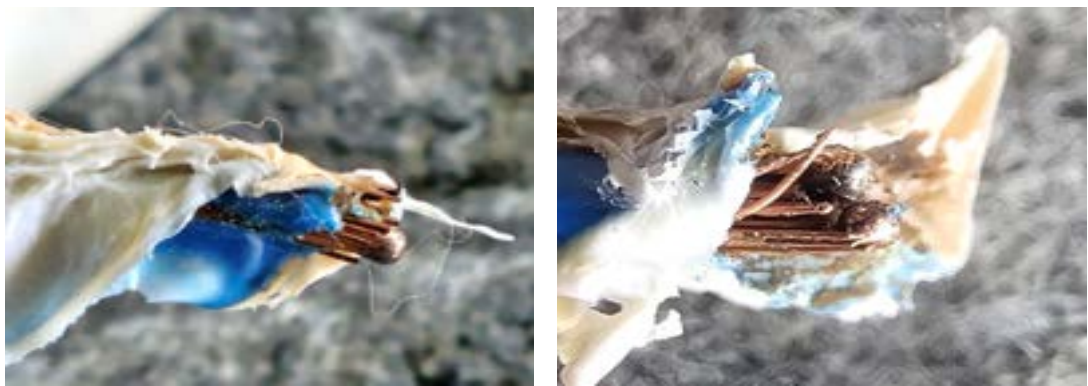
Fig. 19 Power line short circuit (C사)

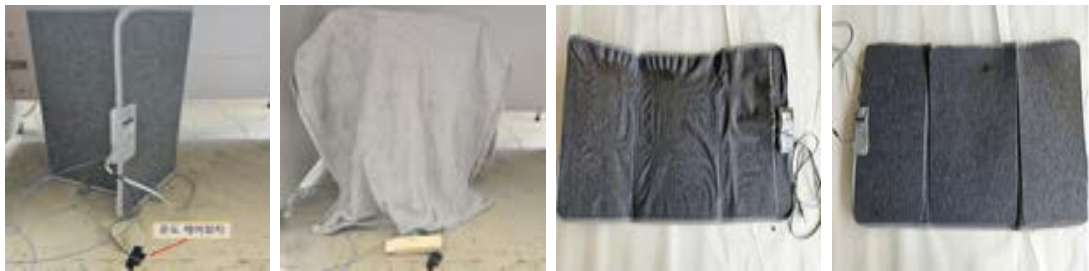
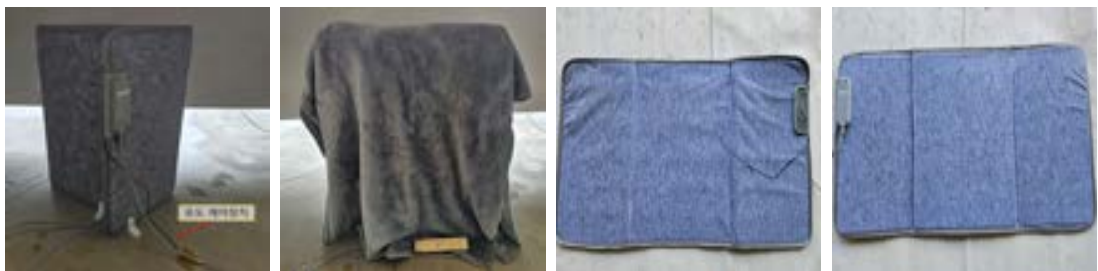
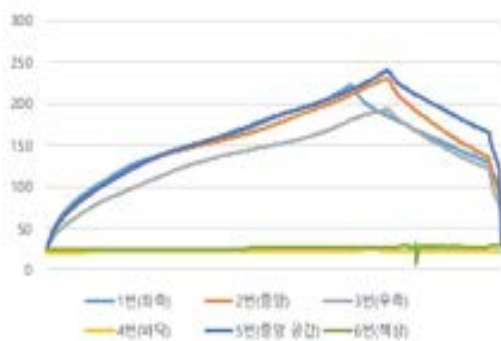
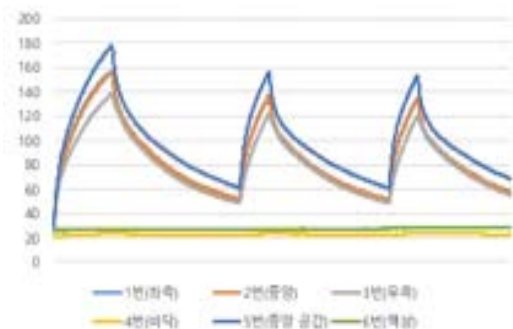
이후 다시 온도가 일정 수준까지 상승했다가 하강하는 패턴을 반복하였으며, 히터 표면에는 일부 눌음 흔적이 관찰되었으나 화재로 이어지지는 않았다. 최종 측정된 최고 온도는 1번 : 157.3℃, 2번 : 156.1℃, 3번 : 139.1℃, 4번 : 23.8℃, 5번 : 178.3℃, 6번 : 28.2℃로 기록되었다.

또한, 본 제품은 두 개의 온도제어장치가 모두 고장난 상태에서는 제품 자체의 보호 회로가 작동하여 전원이 아예 인가되지 않도록 설계되어 있다. 실험 사진, 온도 변화는 <Fig. 21~24>를 참고하기 바란다.

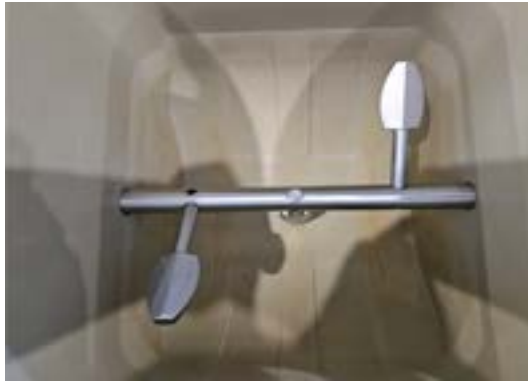
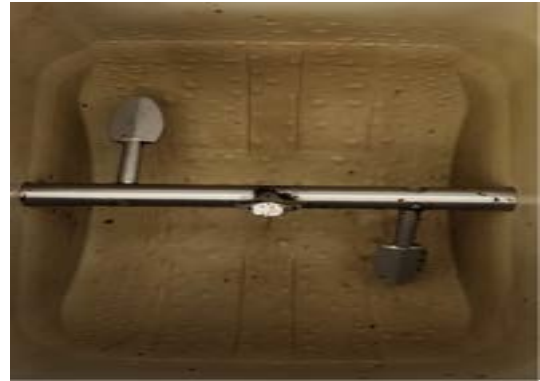
물리적 변화 관찰 결과, 기기 바닥면 플라스틱 구조물 표면에서 국부적인 함몰과 불규칙한 요철 패턴이 형성된 것이 확인되었다. 이는 지속적인 고온 노출로 재질이 연화되면서 표면 질감이 불균일하게 변화한 결과로 판단되며, 장기간 운전 시 구조 강도의 저하와 절연 성능 저하로 이어질 가능성이 있다.

(a) Thermal deformation of bottom plastic structure (Before)

(b) Thermal deformation of bottom plastic structure (After)

Fig. 8 Comparison of bottom plastic structure before (a) and after (b) thermal deformation

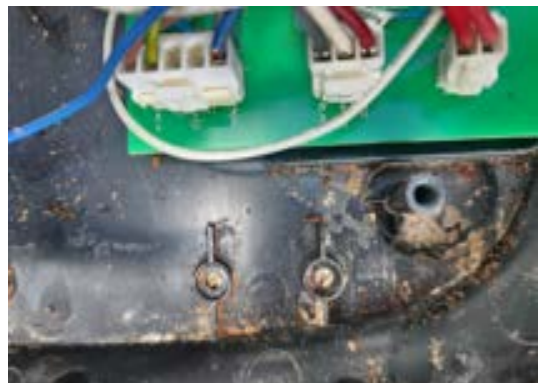
응축수 관찰 결과, 실험 3일 차부터 기기 상단 뚜껑 내부와 교반통 측벽에서 미세한 물방울이 형성되었다가 소멸하는 현상이 반복되었다. 특히, 저온 환경과 접촉하는 금속 부위 주변에서는 응축수가 더욱 빈번하게 발생하였으며, 일부 수분은 내부 구조를 따라 하부로 흘러내려 전기 배선 및 커넥터 인근 표면에 흔적을 남겼다. 린클 프레임 300 모델은 PCA 기판과 배선부에 방수 커버와 수분 증발 유도 구조가 적용되어 있어 단기 운전에서는 이상이 없었으나, 구조적으로 응축수가 전기부품 인근까지 도달할 수 있는 경로가 존재함이 확인되었다.

본 실험에서 확인된 전조 신호를 종합하면, 응축수 발생 빈도는 7/10, 전기부품 인접 수분 도달 정도는 5/10, 단기 발화 위험도는 3/10으로 평가되었다. 이는 IEC 60068-2-78(고온·고습 환경 시험)과 IEC 60112(절연 재료 트래킹 저항 시험)에서 규정한 바와 같이, 전기부품이 장기간 고습 상태에 노출될 경우 절연 성능이 저하되고 트래킹 현상 발생 가능성이 증가한다는 점과 일치한다. 따라서 단기 운전에서는 전기적 안전성이 유지되더라도, 장기 운전 환경에서는 결로가 누적되어 전기적 결함으로 이어질 수 있다.

Fig. 12 Water stains observed beneath the PCA board

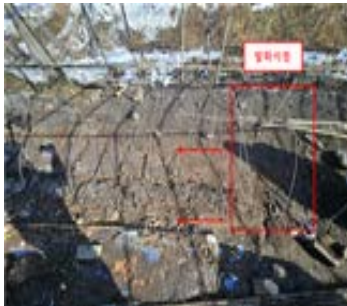
2024. 2. 23.(금) 00:01경 홍천군 서면 소재 비닐하우스에서 발생한 화재로 <Fig 8>은 추정 발화지점이다. 해당 비닐하우스의 관계자가 열선 위에 비닐을 깔고 그 위에 모판을 올려 두었으며 120m의 온상선이 너무 길어 잘라서 사용한 것을 조사 과정에서 알 수 있었다. <Fig 9>, <Fig 10>은 온상선을 고정하는 못과 고정 방법을 보여주는 사진으로 온상선을 못에 2~3 바퀴 감아서 사용한 것을 확인할 수 있다.

온상선을 자르거나 고정 말뚝에 감아서 사용하는 행위는 해당 제품의 설명서에 따르면 모두 잘못된 설치 방법으로 확인된다.

Fig. 8 A place of Fire

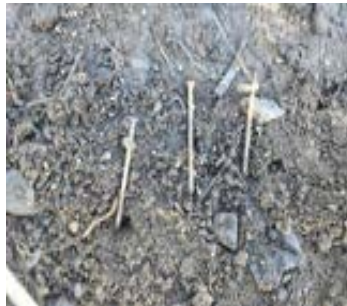
Fig. 9 Mounting nail

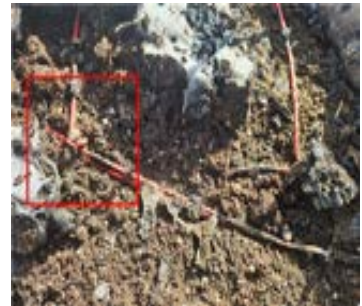
Fig. 10 Overheated cable

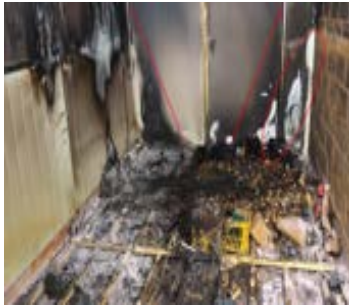
해당 건물의 벽면은 샌드위치 패널로 단열 효과가 미비하고 온도감지기가 설치된 부분에는 보온 덮개가 설치되어 있지 않아 발화지점에 설치된 전열온상선의 온도 상승을 감지하지 못했을 가능성이 검토된다.

Fig. 11 A place of Fire

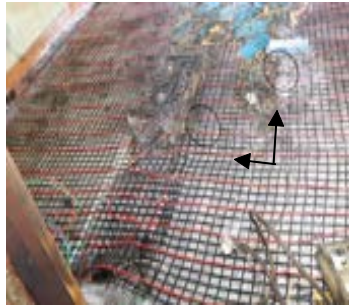
Fig. 12 Temperature sensor

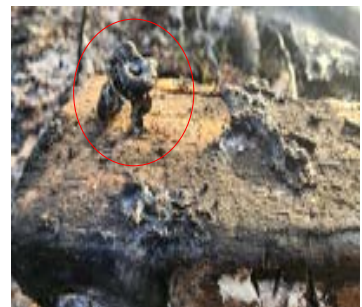
모종 터널의 바닥은 비닐과 장판을 깔아 단열 하였으며 전열온상선은 나사못에 2~3바퀴 감아 고정하여 설치했다. <Fig 16>의 발화지점을 식별한 결과 전열온상선의 피복이 소실되어 있고 목재의 바깥 쪽의 탄화심도가 깊은 것으로 관찰된다.

모종 터널의 보온덮개가 나사못에 감긴 전열온상선을 덮은 채로 목재 바깥면을 덮고 있었던 것으로 추정되며 전열온상선과 보온덮개가 접촉한 부분이 축열로 인해 발화되어 보온덮개를 따라 목재 바깥면을 탄화시킨 것으로 추정된다.

Fig. 16 Mounting nail conditioner
