# 2025년 화재 재현실험 연구보고서

강원특별자치도 소방본부  
GANGWON STATE FIRE HEADQUARTERS

## Comparative Study on Glass Destruction Patterns under Thermal, Impact, and Combined Conditions

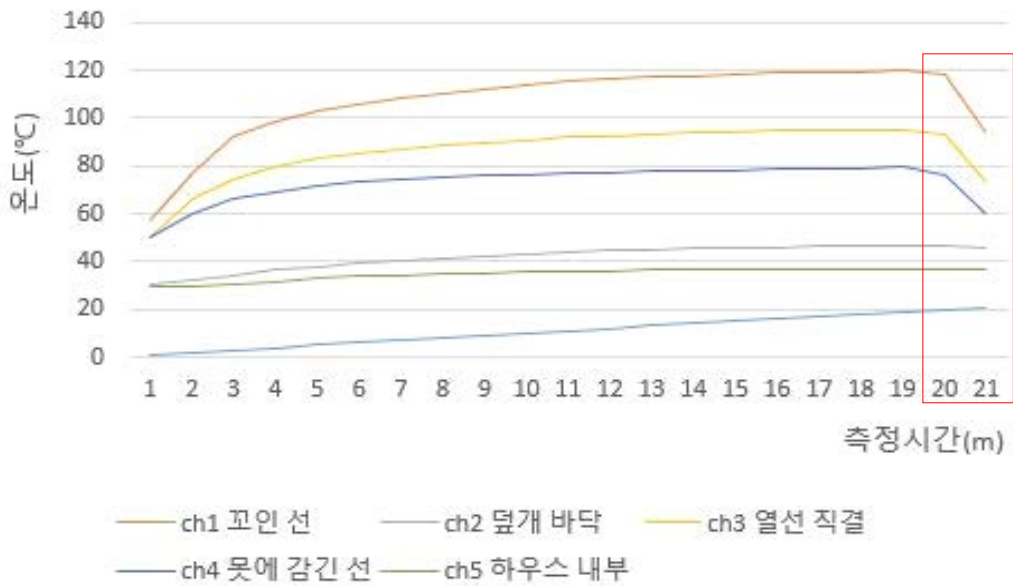
Fig. 23 Measurement of the power cut-off temperature of a mechanical thermostat

설정 온도는 40°C로 고정하였고, 전원을 인가한 후 하우스 내부 공기 온도가 약 37°C에 도달했을 때(실험 시작 20분 후) 회로가 차단되어 전원 공급이 중단되었다. 이는 설정 온도와 다소 차이가 있는 값으로 기계식 모세관식 온도조절기의 구조적 특성에 기인한 오차로 해석된다. 모세관식 써모스탯은 감지부 내의 액체가 온도에 따라 팽창하며 생기는 압력이 내부의 금속 벨로우즈(bellows) 또는 다이어프램을 밀어 스프링 장력과 균형을 이루는 구조이다. 이 구조는 전자식 온도

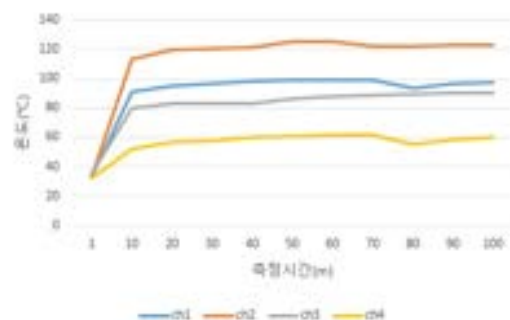
Fig. 26 Graph of temperature change over time

실험은 전열온상선 길이 120m 조건에서 100분간 진행되었으며, 온도는 10분 간격으로 측정되었다. 측정 결과 전원을 인가한 직후 빠르게 온도가 상승하였고 약 10분 이내에 대부분 최고온도에 근접하였다. 전열온상선 한 가닥과 직접 접촉된 Ch1 구간은 최고온도 약 99.2°C를 기록하며, 80°C 이상 고온 상태가 장시간 지속되었다. 화재 사례에서와 같이 보온덮개나 비닐로 전열온상선을 덮었을 때 발생할 수 있는 상황과 동일한 조건을 모사하였다. 가장 두드러진 온도 상승은 전열온상선을 꼬아 설치한 Ch2 구간에서 관찰되었다. 이 구간은 10분 시점에 이미 113.5°C에 도달하였고, 이후 최고 125.0°C까지 상승한 후에도 실험 종료 시점까지 120°C 이상을 지속적으로 유지하였다. 자동 온도조절 기능이 없는 직렬 저항형 온상선을 겹쳐서 설치했을 때 온도상승이 크다는 것을 알 수 있다. 금속 나사못에 2~3회 감아 고정한 Ch3 구간에서는 Ch1와 유사한 수준의 온도가 측정되었다. 해당 구간은 전열온상선이 겹쳐진 상태로 설치되었음에도 불구하고 금속 나사못을 통한 열 전도가 이루어지면서 열의 축적은 상대적으로 적은 것으로 추정된다. 마지막으로, 보온덮개 사이 바닥에 정상적으로 매설된 Ch4 구간은 가장 낮은 온도 상승을 보였다. 최대 온도는 약 61.5°C에 불과하였고, 전체 측정 시간 동안 일정한 수준을 유지하였다.

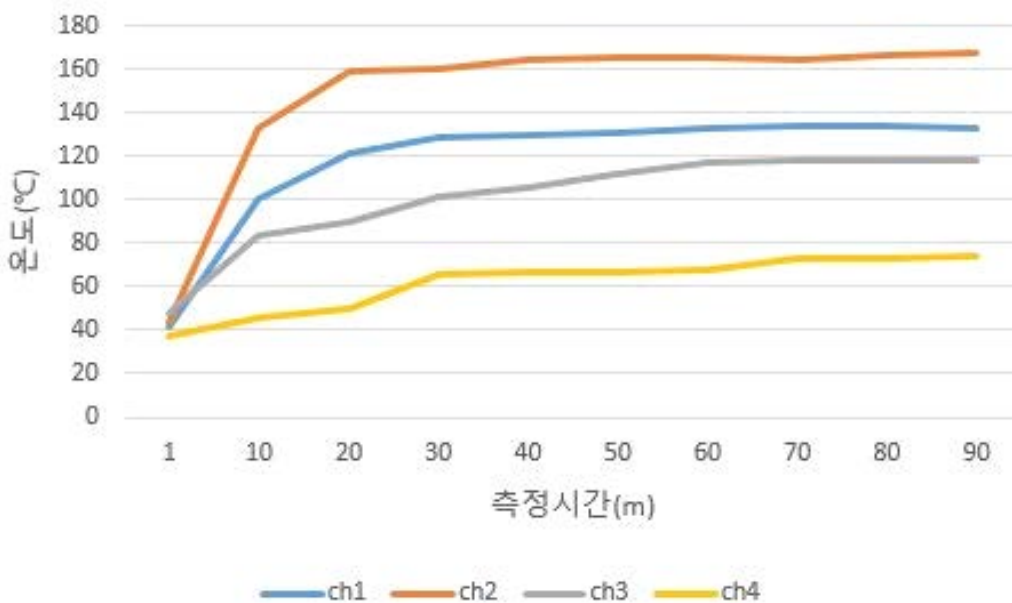
Fig. 27 Graph of temperature change over time

90m 길이의 전열온상선을 사용한 이번 실험에서도 온상선을 꼬아서 설치한 Ch2의 온도증가가 두드러지며 최고온도 165°C까지 상승하며 축열이 가장 심하게 발생하였다. 온상선에 직결한 Ch1과 나사에 감아 설치한 Ch3은 각각 133°C, 118°C까지 상승하였다.

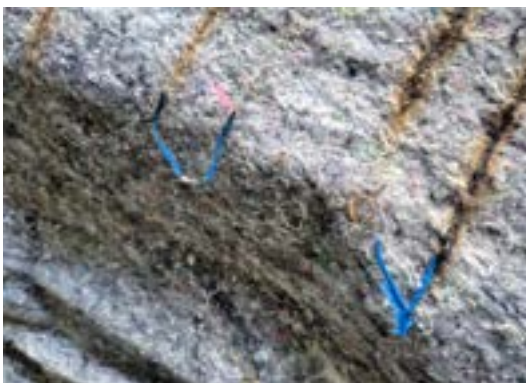
Fig. 30 Self Regulating Heating Cable

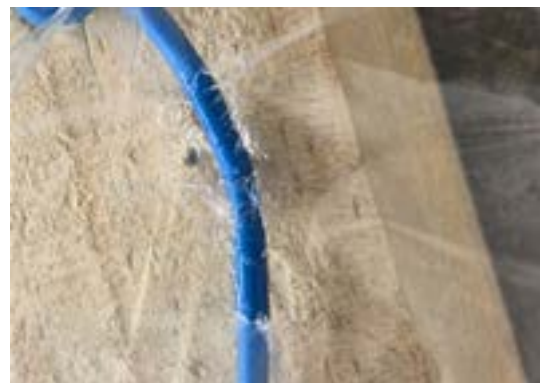
Fig. 31 Ignition Implement

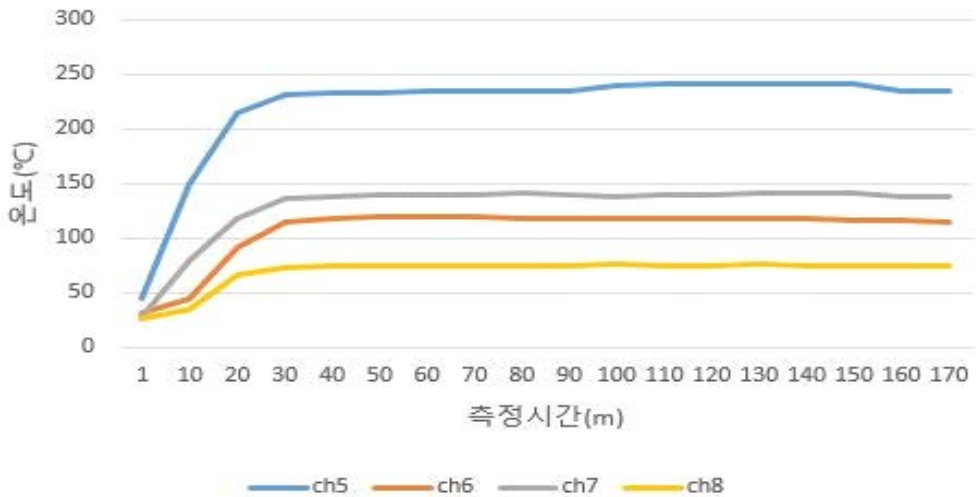
Fig. 30 Graph of temperature change over time

전열온상선의 길이를 70m로 축소한 극단적 조건에서 실험을 진행한 결과 전반적으로 온도 상승 폭이 크게 확대되었다. 특히 보온덮개 아래 전열온상선에 직결로 연결한 Ch5 구간은 최고 약 240°C에 도달하며 실험 내내 240°C 이상을 유지하였다. 모판 아래 전열선 Ch7 구간도 최고 160°C 이상으로 상승하였으며 보온덮개를 덮지 않아 열축적이 원활하지 않은 상태에서도 고온이 측정되었다. 실험 중 발생한 특이점으로는 실험 시작 20분 후 보온덮개 아래의 전열온상선의 온도가 200°C에 육박하였고 다량의 연기가 발생하였다. 이전 실험의 결과로 보아 절연재는 모두 용융되어 온상선의 도체(발열체)가 보온덮개에 직접 닿았을 것으로 추정된다. 연기가 지속되는 상태에서 80분 후 최고온도인 240°C에 도달하였고 실험 시작 170분 후 비교적 공기와의 접촉이 원활한 보온덮개 가장자리에서 <Fig 32, 33>과 같이 불꽃이 발생하였다.

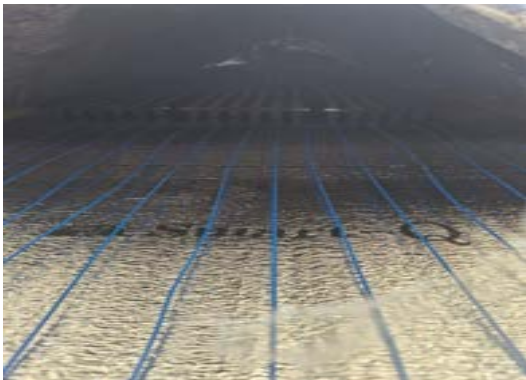
Fig. 31 The smoke-filled interior of the seedling greenhouse

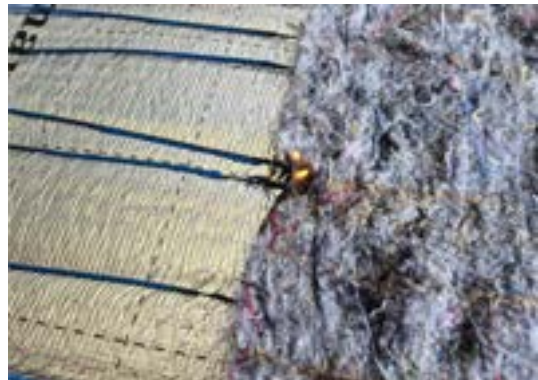
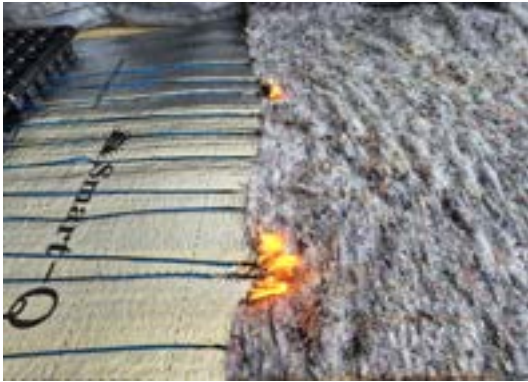
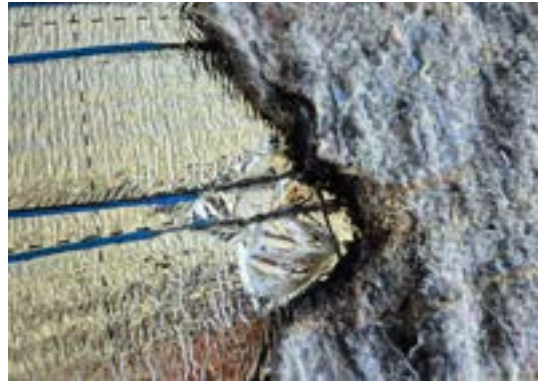
Fig. 32 Ignition point

Fig. 33 Ignition point

Fig. 34 Ignition point

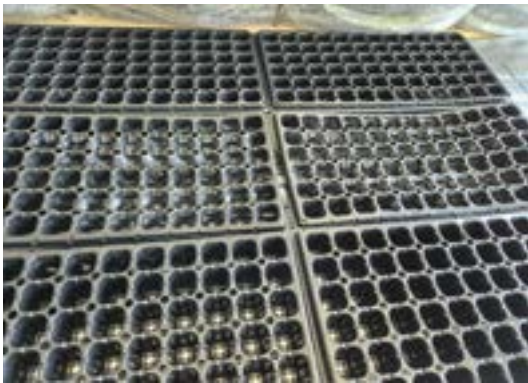
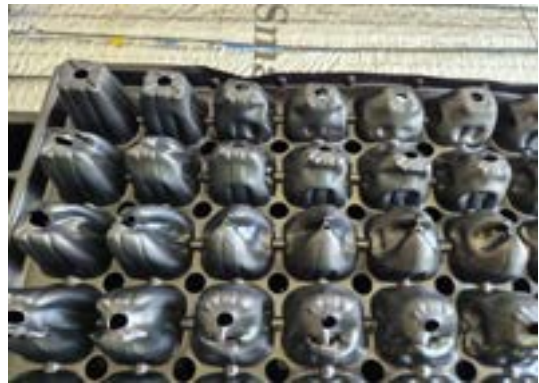
모판 아래의 전열온상선도 최고온도  $160^{\circ}\text{C}$ 에 도달하면서 모판이 용융되는 변화를 보였다.

Fig. 35 Melted seedling tray

Fig. 36 Melted seedling tray
