전기적 용융흔과 발화요인의 상관관계에 관한 연구

강원도소방본부 광역화재조사(강릉권역)

A Study on the Correlation between Electric Melting and ignition factors

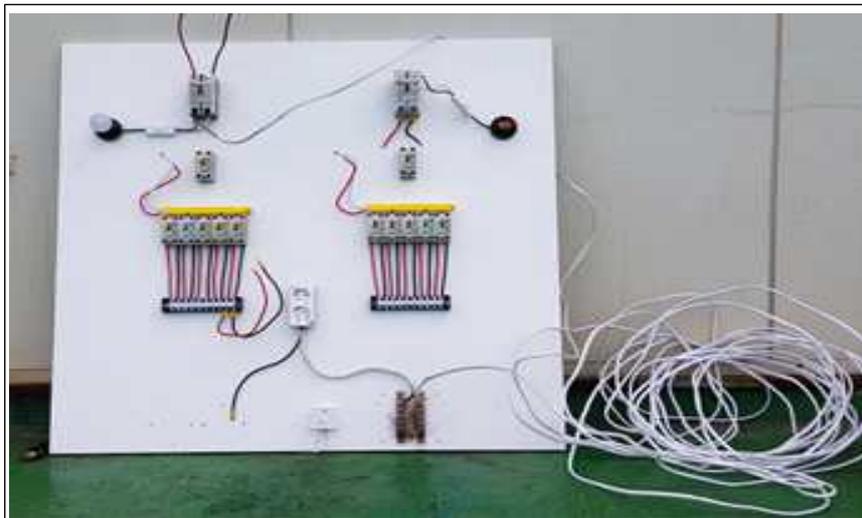
Fig 1. 교류전기 실험장치

- 실험장치 : 교류전기 실험장치, 직류전기 실험장치(Fig 1, 2, 3)

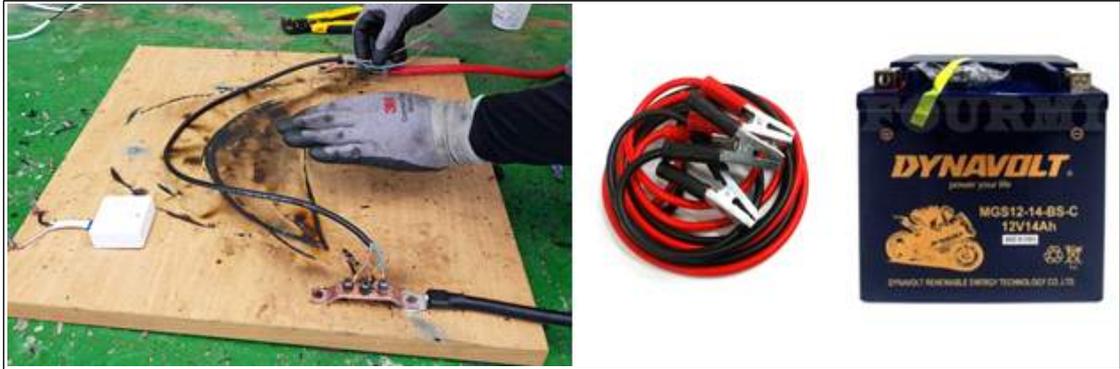
Fig 2. 직류전기 실험장치

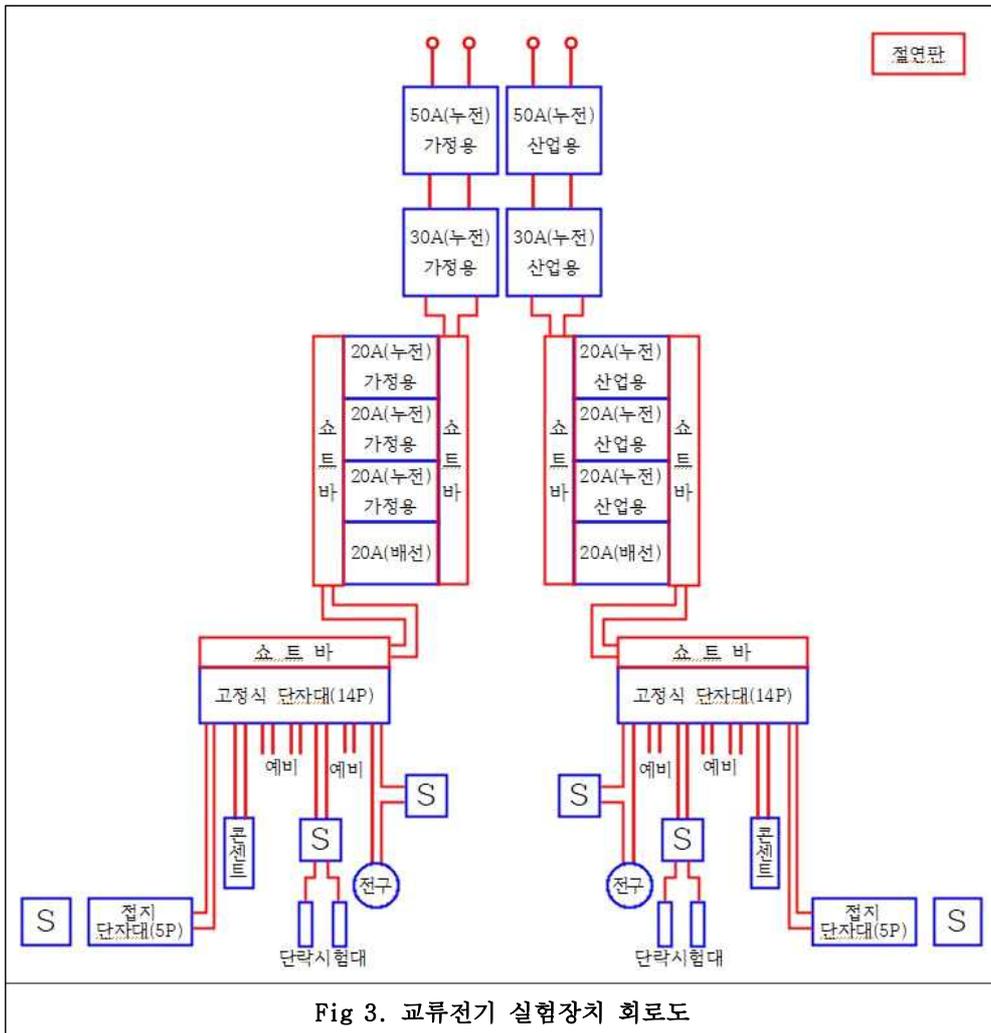
Fig 3. 교류전기 실험장치 회로도

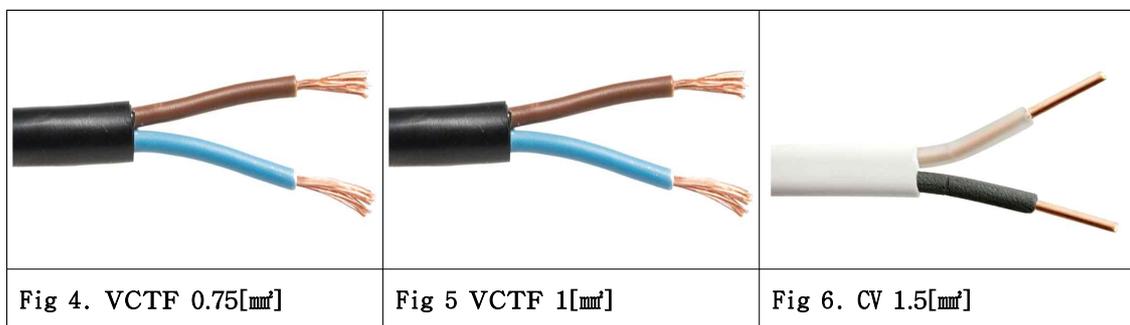
옥내배선 :VCTF 0.75[mm²], 1[mm²], CV 1.5[mm²] 전선 각 200M(Fig 4, 5, 6)

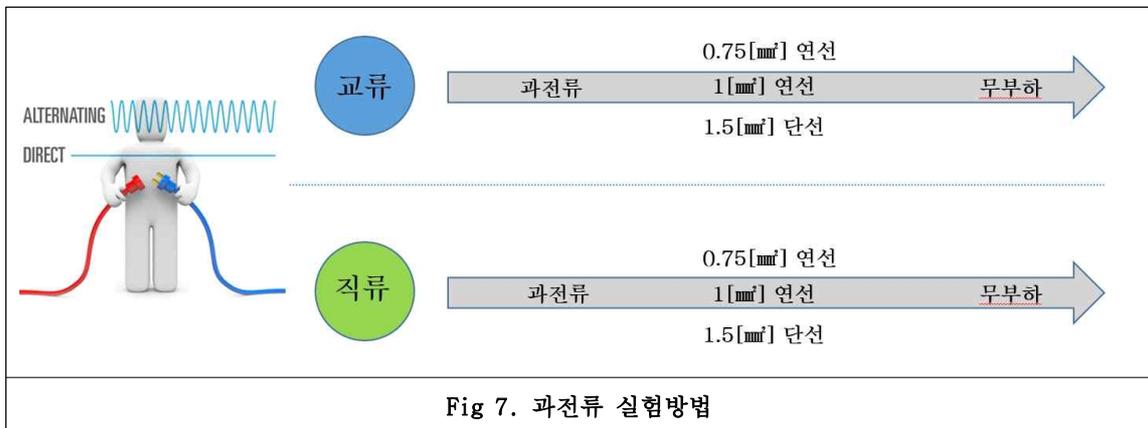
- 전원공급(220v 교류, 12v 직류) → 전기실험세트(교류, 직류) → 단락실험 → 실제현미경 (외형관찰)(Fig 7)
- 교류 : 연선(0.75mm², 1mm²), 단선(1.5mm²)전선의 부하측 말단에 부하를 주지 않고 전선의 양극 선을 접촉시켜 과전류 유도하여 전선의 용단 또는 차단기가 작동할 때 까지 20회 실험
- 직류 : 연선(0.75mm², 1mm²), 단선(1.5mm²)전선의 부하측 말단에 부하를 주지 않고 배터리의 양극(+, -) 단자를 60cm 전선의 양 끝단에 집게로 연결시켜 과전류 유도, 부하측 말단의 전선이 용단 될 때 까지 20회 실험(Fig 9)
- 실험시료 : 옥내배선 VCTF 0.75[mm²], 1[mm²] 연선 2P, CV 1.5[mm²] 1P

Fig 7. 과전류 실험방법

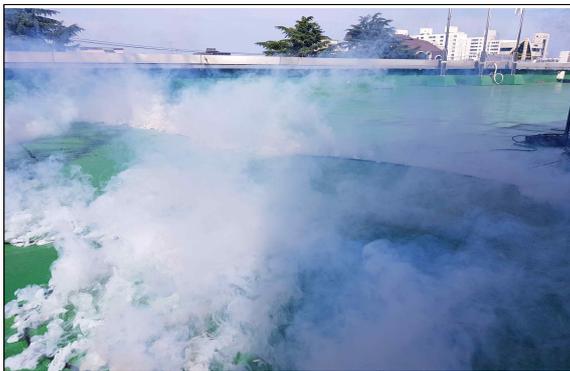
Fig 8. 과전류 단락실험(교류)

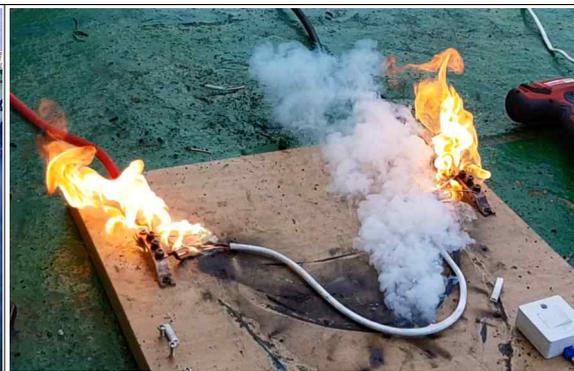
Fig 9. 과전류 단락실험(직류)

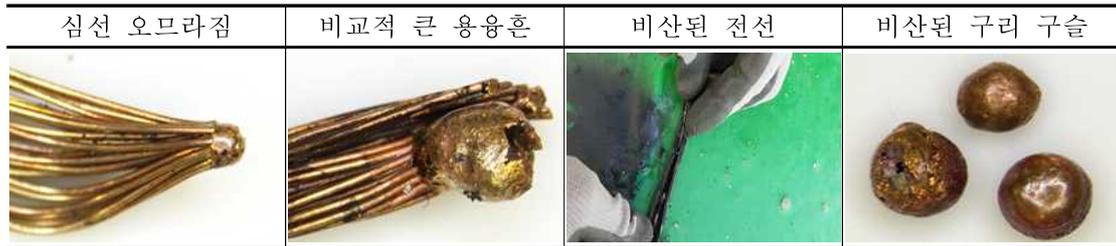
- 교류실험 : 0.75mm² 및 1.5mm² 전선 용단, 용융흔이 비교적 크게 나타나며, 구리선이 오르라지며 전선 심선 일부가 비산되어 없어지거나, 비산된 구리 구슬 식별. (Fig 10, 11)

Fig 10. 과전류 단락실험(교류, 연선 0.75mm² 2P)

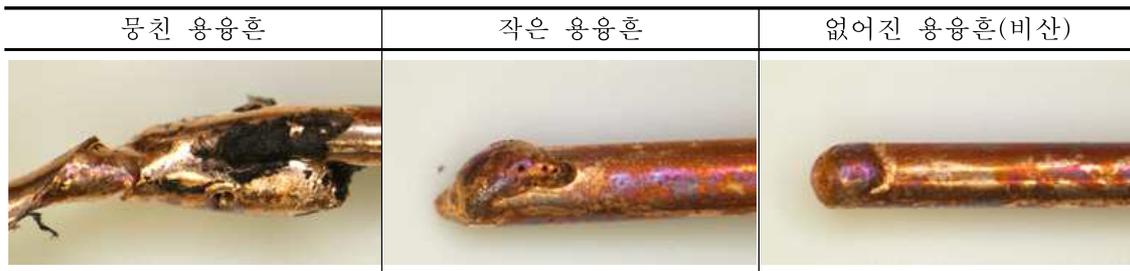
Fig 11. 과전류 단락실험(교류, 단선 1.5mm² 2P)

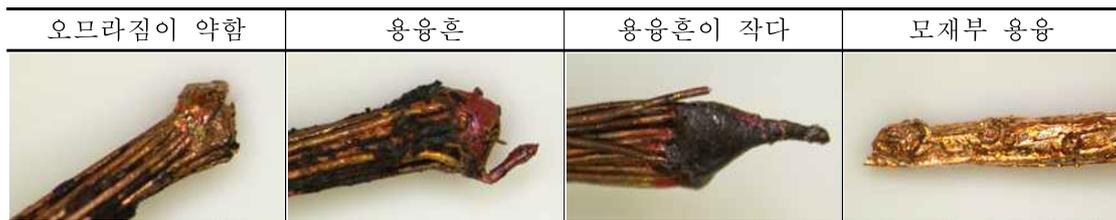
- 직류실험 : 0.75mm², 1.5mm² 전선 용단, 용융흔이 교류보다 작게 나타나며, 전선 오므라지는 현상이 약하고, 전선 심선 일부가 비산 또는 비산되어 구리 구슬이 식별되지 않으며, 모재부의 용융이 식별된다.(Fig 12, 13)

Fig 12. 과전류 단락실험(직류, 연선 0.75mm² 2P)

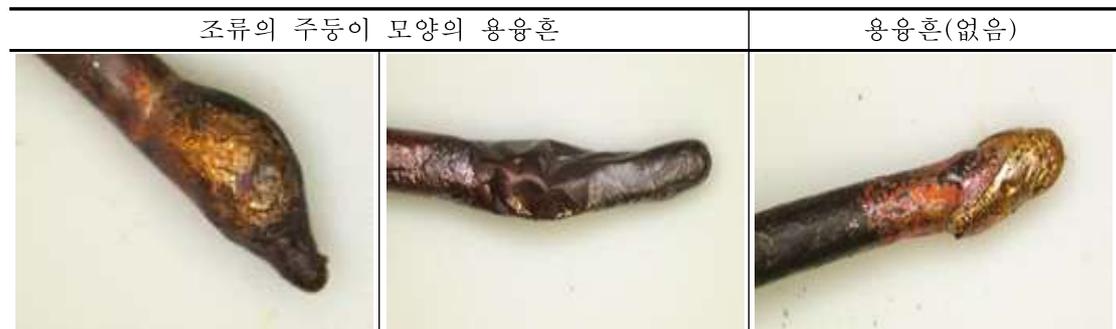
Fig 13. 과전류 단락실험(교류, 단선 1.5mm² 2P)

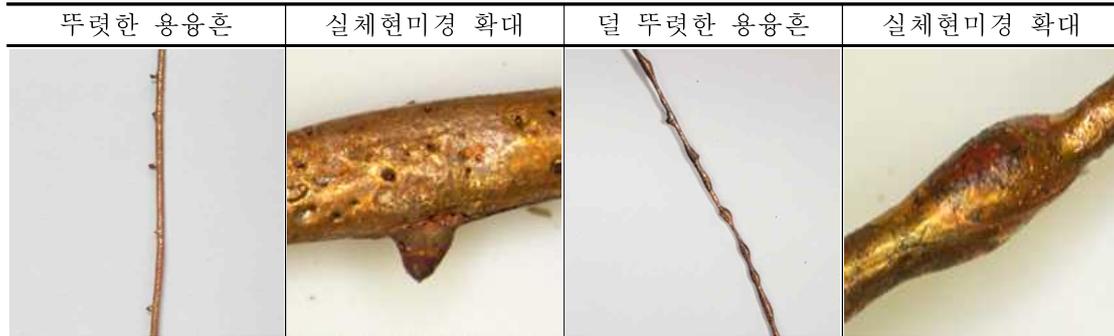
- 직류 전원 12V 보다 교류 전원 220V에서 전선의 용융흔이 비교적 크게 나타나며, 전선의 오프라지는 현상 또한 뚜렷하게 나타난다.
- 직류 전원 12V 1.5mm² 단선 실험에서 Fig 14 와 같은 용융흔이 나타났다. 이는 화재현장에서 종종 식별되는 용융흔이며, 이 실험을 통하여 단락으로 인한 용단이 비교적 늦게 일어났을 때 용융흔이 규칙적으로 다수 형성되는 것이 관찰되었으며, 화재감식현장에서 종종 발견되는 이 용융흔은 전기적 요인에 의해 발생하는 용융흔임을 확인 할 수 있었다.

Fig 14. 과전류 단락실험(직류, 단선 1P)

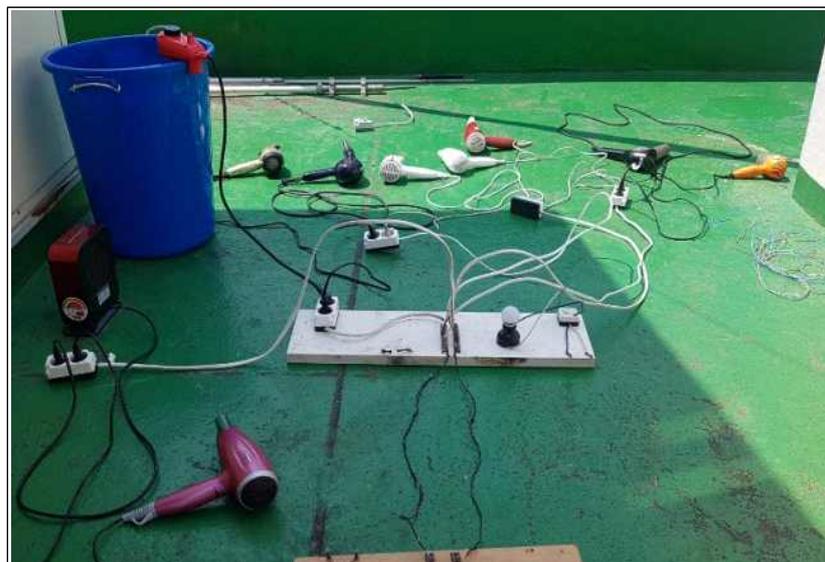
- 전원공급(220v 교류) → 전기실험세트(교류) → 과부하 → 실체현미경(Fig 15)
- 연선(0.75mm²) 1P 전선의 부하측에 시즈히터, 드라이기 등을 작동시켜 14,000W의 부하를 운전하는 조건을 주고 통전상태에서 한 가닥, 심선전체의 용단 또는 누전차단기(50A)가 작동할 때 까지 각각 10회, 5회 실험

Fig 15. 과부하 실험

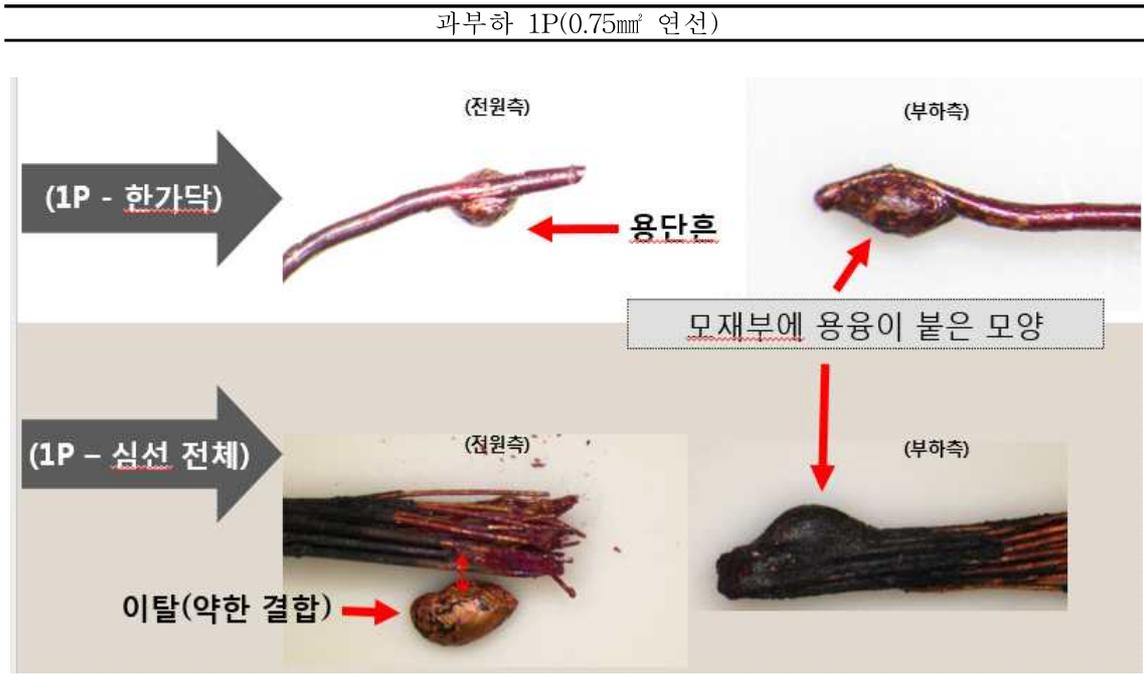
- 1P 연선 한 가닥 실험결과 : 심선에 잘라진 듯 한 용단이 식별되며, 모재부에 심선이 용융되어 붙은 형태가 식별.(Fig 16, 위)
- 1P 연선 심선전체 실험결과 : 심선이 용단되어 절단면의 뒷부분에 용착⁵⁾흔이 식별되며, 초음파 세척 과정에 용착되었던 용융흔이 이탈되는 현상이 식별된다.(Fig 16, 아래)

Fig 16. 과부하 실험(30A 누전차단기)

- 1P 심선 한 가닥으로 실험한 것은 절단된 듯 한 흔적이 일부 식별 됨.
- 1P 심선 전체로 실험한 것은 용단되면서 절단면에 용융흔이 없는 경우, 뒷부분에 용착되는 용융흔이 식별되는 경우가 많으며, 초음파 세척과정에서 이탈되는 시료가 많은 것으로 보아 용착되었던 용융흔과 모재부의 결합력이 약한 것으로 판단된다.

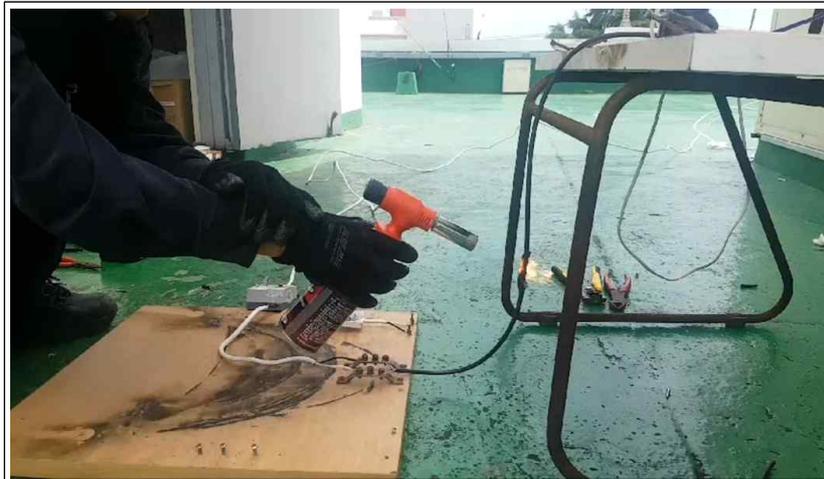
- 전원공급(220v 교류) → 전기실험세트(교류) → 외부화염 → 실체현미경(Fig 17)
- 연선(1mm² 2P)전선의 부하측 말단에 무부하, 부하, 부하운전(드라이기 2,000W)의 조건을 주고 통전상태에서 전선의 단락 또는 2종의 누전차단기(20A, 30A)가 작동할 때 까지 각각 5회 실험
- 실험시료 : 옥내배선 VCTF 1[mm²] 연선 2P, 누전차단기(20A, 30A)

Fig 17. 통전 중 외부화염에 의한 단락실험

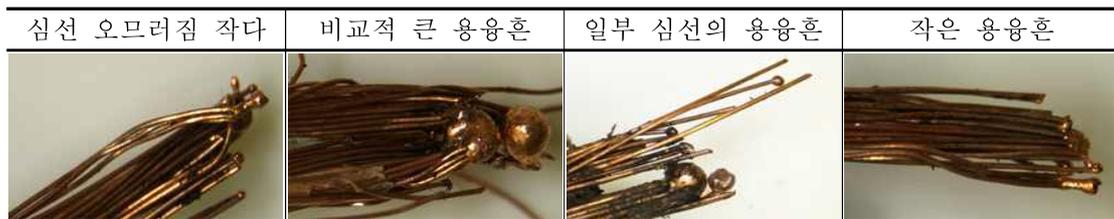
- 무부하 30A 누전차단기 실험 : 심선의 용단과 여러 가닥의 소선에서 용융흔이 식별.(Fig 18)
- 부하(드라이기 운전) 30A 누전차단기 실험 : 심선의 용단과 비교적 큰 용융흔, 심선의 오므라지는 것이 무부하에 비해 비교적 많이 식별.(Fig 19)
- 무부하 - 부하 - 부하운전 20A누전차단기 : 심선이 용단되지 않으며, 무부하 → 부하 → 부하운전 순으로 용융흔이 크게 생겼다.(Fig 20)

Fig 18. 무부하 외부화염 단락 실험(30A 누전차단기, 연선2P)

- 통전 중 외부화염 실험에서 부하운전 시 비교적 많은 소선의 용단과 큰 용융흔이 관찰
- 심선의 오프라지는 현상도 더 많이 식별됨.
- 누전차단기의 20A일 때 전선의 용단의 정도가 약하다.

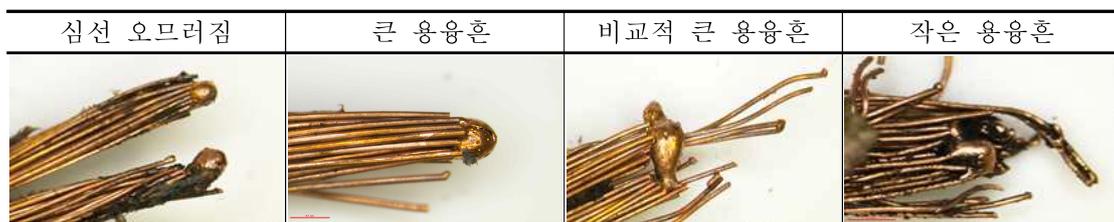
Fig 19. 부하 외부화염 단락 실험(30A 누전차단기, 연선2P)

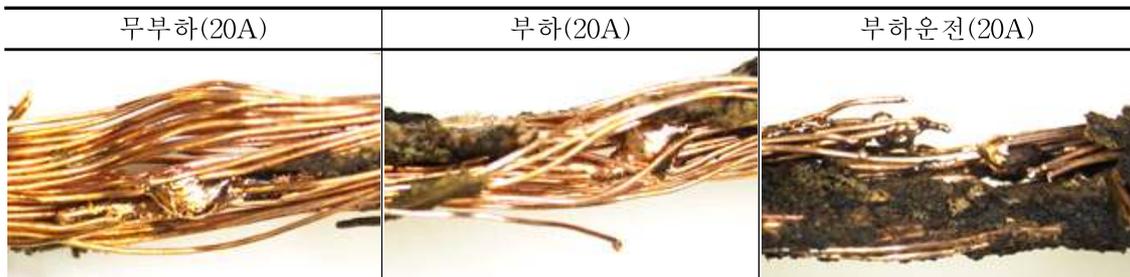
Fig 20. 무부하 - 부하 - 부하운전 외부화염 단락 실험(20A 누전차단기, 연선2P)

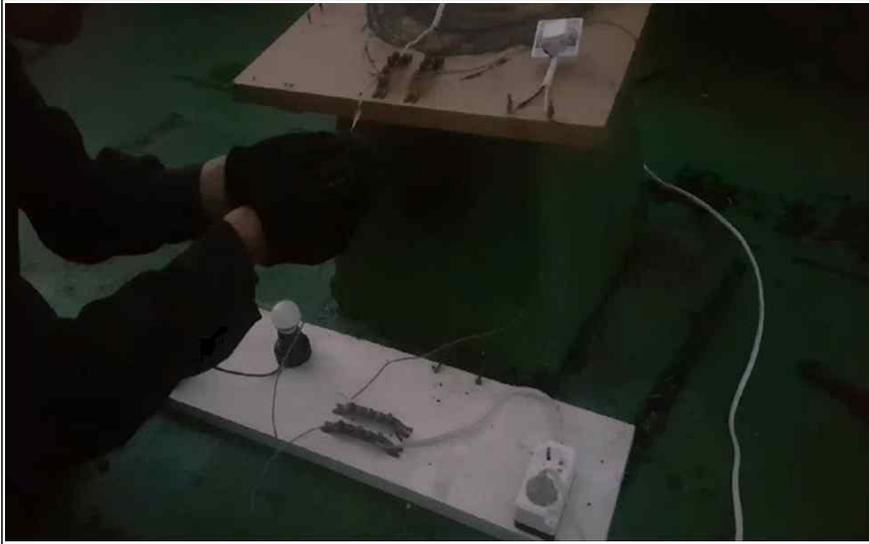
2.1.4.1 실험방법 : 통전중인 전선에 부하운전(드라이기 2,000W), 부하, 무부하의 조건을 각각 부여하여 연선(1mm², 1P)의 같은 극을 접촉시켜 전기적 반응관찰 10회 실험(Fig 21)

Fig 21. 불완전접촉 실험

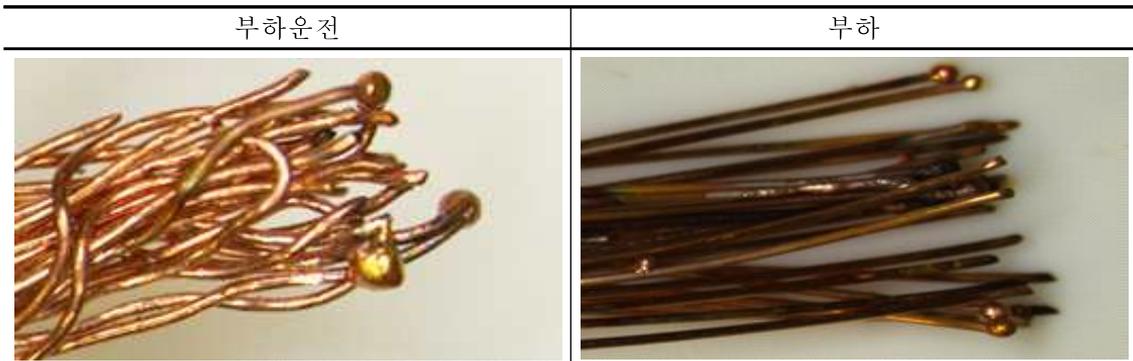
2.1.4.2 실험결과 : 부하를 주지 않은 상태에서는 전기적 반응(아크)이 일어나지 않으며, 부하운전 시(드라이기) 더 많은 전기적 반응을 일으켜 심선의 용융흔이 더 많이 식별된다.(Fig 22)

Fig 22. 불완전접촉 실험(1mm² 연선 1P)

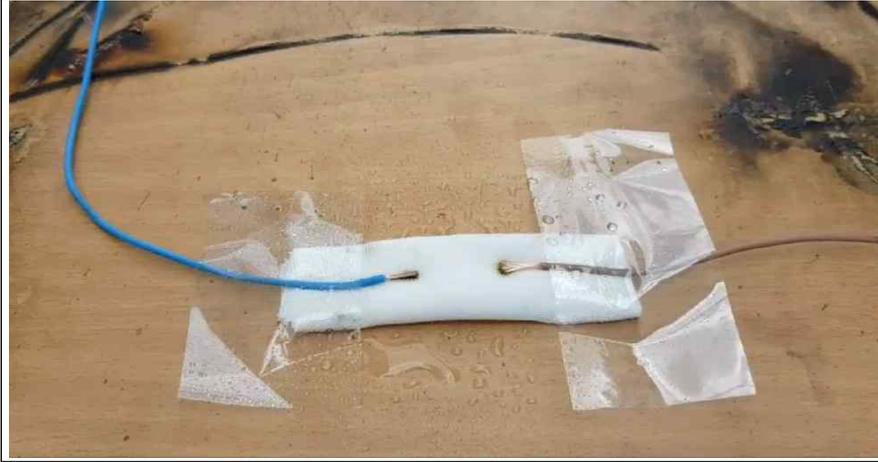
2.1.5.1 실험방법 : 연선(1mm², 2P) 전선을 가까이 근접시켜(이격거리 1cm, 3cm) 소금물로 도전로를 형성하여 전기적 반응이 관찰될 때 까지 각 5회 실험(Fig 23)

Fig 23. 트래킹 실험(이격거리 : 3cm)

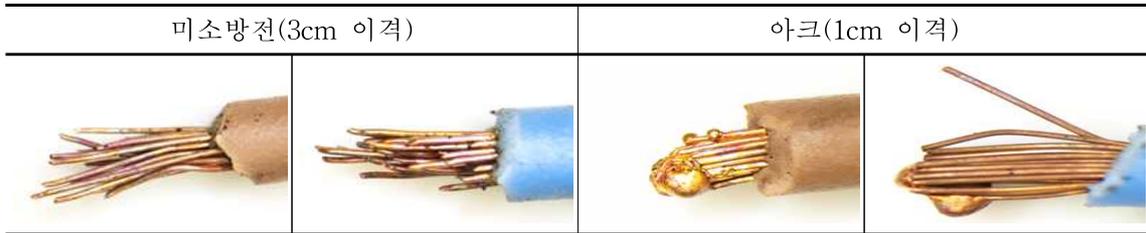
2.1.5.2 실험결과 : 미소방전만 일어난 전선은 심선의 변색흔이 식별되나 용융흔은 식별되지 않았으며, 미소방전 후 아크로 진행된 전선은 용융흔이 식별되었다.(Fig 24)

Fig 24. 트래킹 실험(20A 누전차단기, 1mm² 연선 1P)

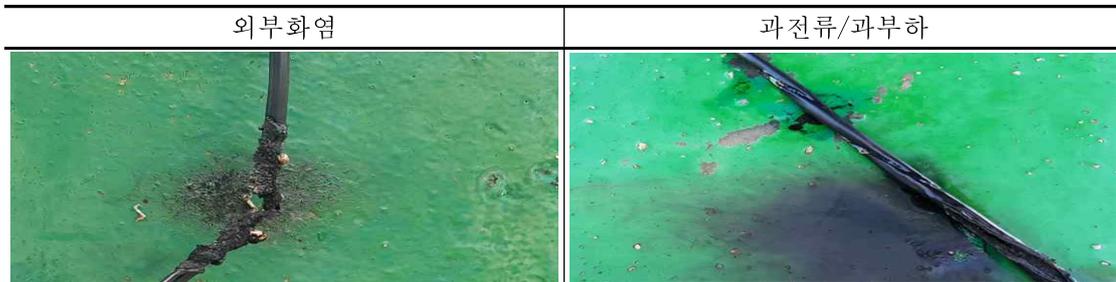
- 전선 피복 외부화염 : 외부 피복이 부풀어 오르고, 외부 피복이 먼저 녹는다.(Fig 25, 좌측)
- 전선 피복 과전류 : 내·외부 피복이 꼬인 형태로 오므라들어 녹으며, 내부 피복이 먼저 녹는다. 또한 단락으로 내부 절연물이 분출되면서 바닥에 스프레이를 뿌린 자국을 남긴다.(Fig 25, 우측)

Fig 25. 전선 피복의 탄화정도 관측 실험(1mm² 연선 1P)

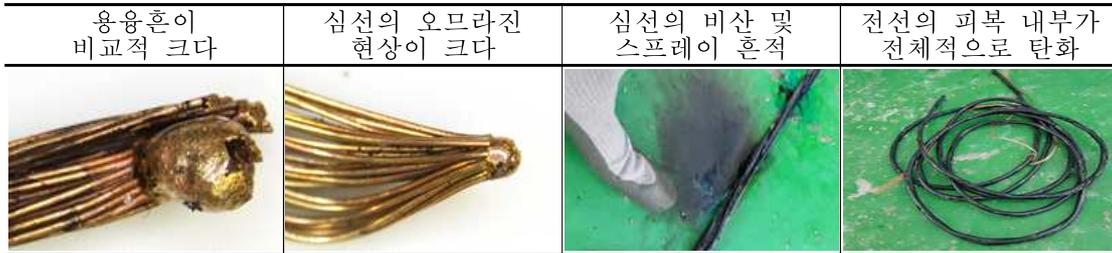
- 과전류/과부하와 같이 전류의 흐름이 많은 발화요인에 따른 용융흔은 비교적 크기가 크고, 심선의 오므라진 정도가 크며, 전선의 비산 및 전선이 닿는 바닥부에 스프레이를 뿌린 것 같은 흔적, 전선의 피복 내부가 전체적으로 탄화되는 현상이 비교적 많이 식별되는 경향성이 보인다.(Fig 26)
- 전선의 절연열화, 트래킹과 같이 전류의 흐름이 적은 발화요인에 따른 용융흔은 비교적 크기가 작고, 심선의 오므라진 현상이 적으며, 심선의 비산 및 전선이 닿는 바닥부에 스프레이를 뿌린 것 같은 흔적이 드물고, 크기는 작게 나타나며, 외부화염을 받지 않는다면 국부적으로 전선이 탄화되는 경향성이 보인다.(Fig 27)

Fig 26. 과전류/과부하 실험결과

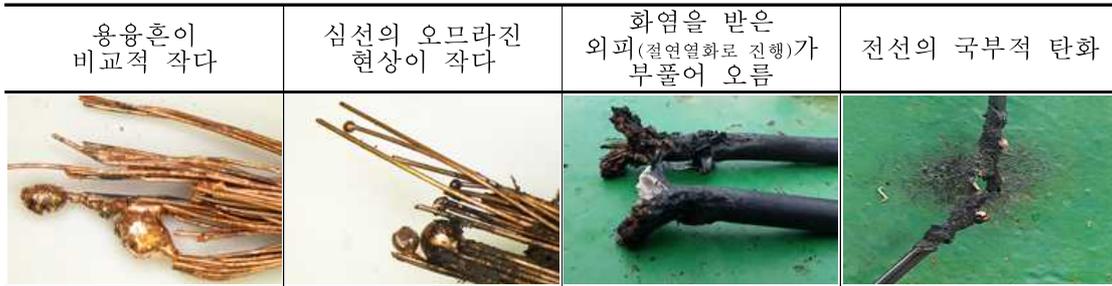
Fig 27. 절연열화, 트래킹 요인에 의한 단락
